# 東海道新幹線大規模改修工事報告

## Tokaido Shinkansen Large-Scale Repair Work Report

本工事は、最初の東京五輪が開催された1964年に国内で最も早く開業した、日本の大動脈である東海道新幹線の土木構造物改修工事である。建設当初より約60年が経過し老朽化が各地で進んでいる。今回は中部・南部高架橋（東京駅）の改修状況について報告する。

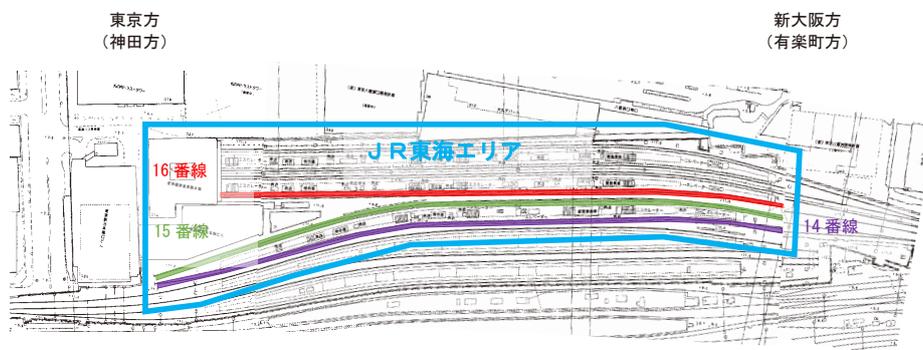
図-1 東京駅新幹線ホーム

本工事は、東京駅14番線～19番線のうち14、15番線軌道桁の支承交換工事を行った。（図-1）

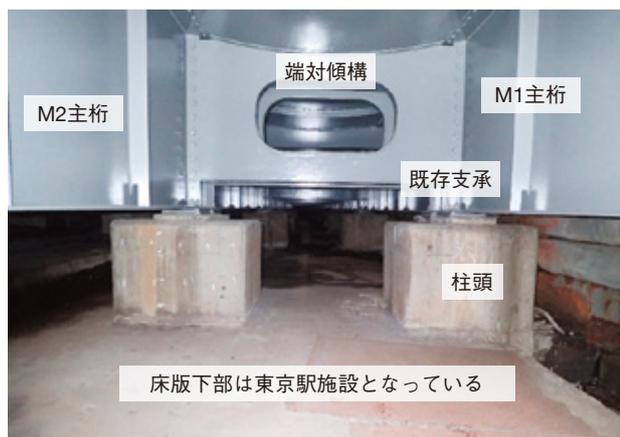
写真-1 高架橋上部の状況

中部・南部高架橋では、床版下部に東京駅施設の各種物販ストックヤードや店舗、乗務員の仮眠施設があり、バント、仮受ブラケット等の設備を設置することが困難であったため、列車運行時の活荷重を含めた仮受設備設置位置の検討が必要であった。(写真-1)

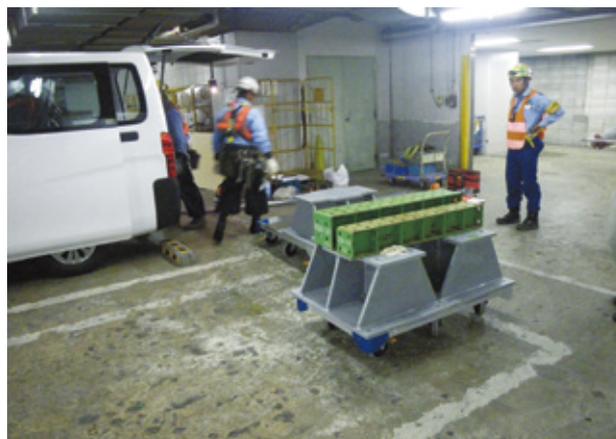
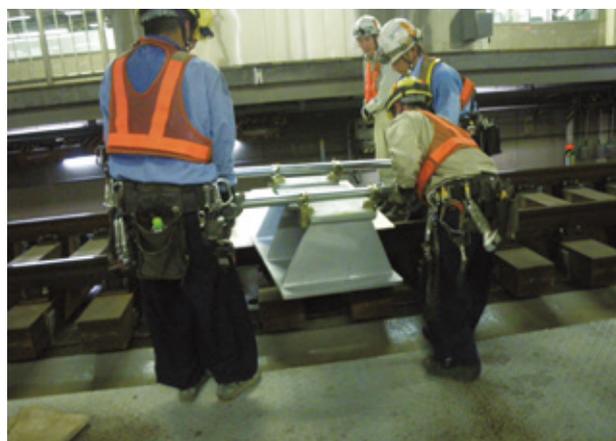
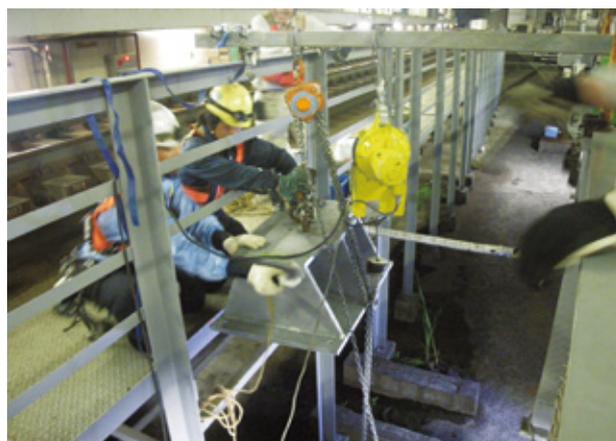
東京駅周辺には、東海道新幹線軌道内に一般車両が自走して直接乗り入れられる設備が無く、平成28年に行った試験施工の際は、高架橋1階から可搬台車を用い、可搬用エレベーターにて軌道階まで上昇し、再度可搬台車にて施工場所まで運搬を行った。

しかし、すべてのジャッキアップ設備や新設支承、製品、資機材等、交換対象である112支承の搬入出を人力にて行うことは、工程や安全、原価面において非常に困難であることが分かった。(写真-2、3、4)

写真-2 台車積載状況

写真-3 軌道横断状況

写真-4 設置階荷下ろし状況

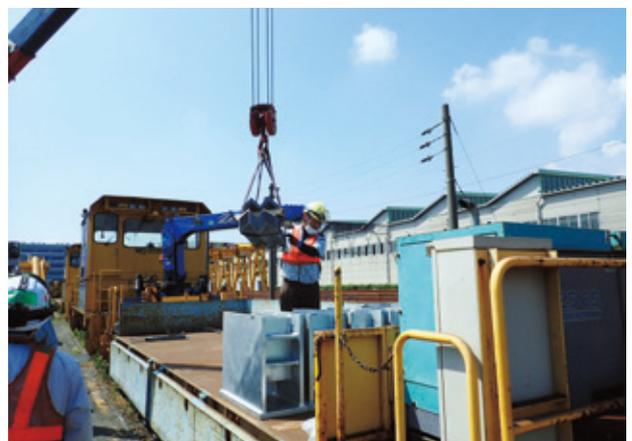
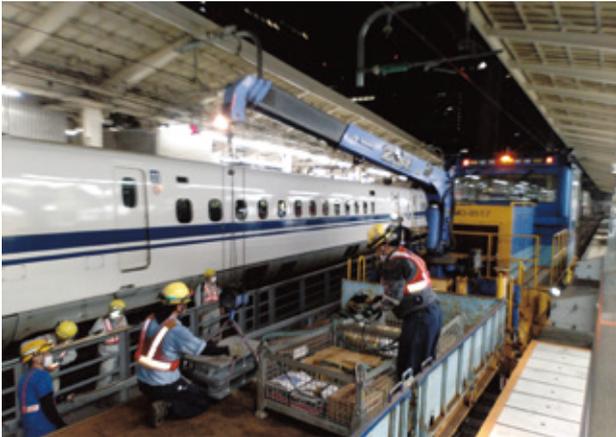
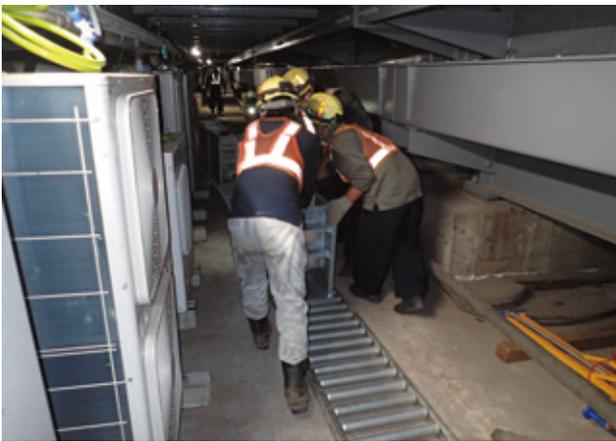
写真-5 大井車両基地での積込み作業

写真-6 東京駅での部材荷下ろし状況

写真-7 床版上運搬状況

人力での運搬には限界があるため保線所と協議を行い、軌道保守用車を使用して製品等を運搬する事に決定した。

昼間作業にて、大井車両基地に搬入した製品、資機材

を荷下ろし順番を考慮し、軌道保守用車に積込みを行い夜間線路閉鎖作業にて東京駅新幹線軌道内に保守用車を乗り入れ、保守用車付属のクレーンで支承交換施工階へ直接荷下ろしを行った。部材の水平移動は床版上を可搬台車およびローラーコンベアーを使用した。(写真-5、6、7)

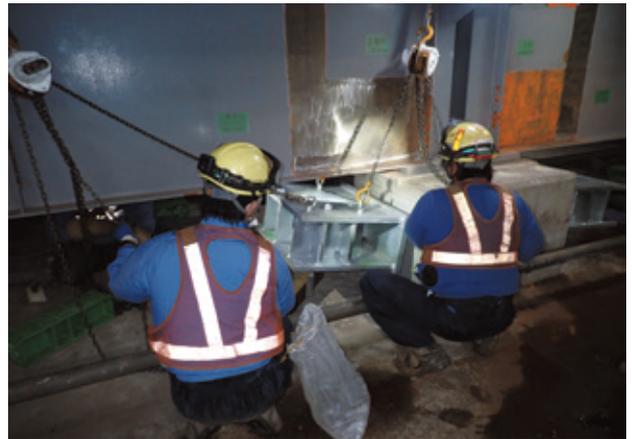
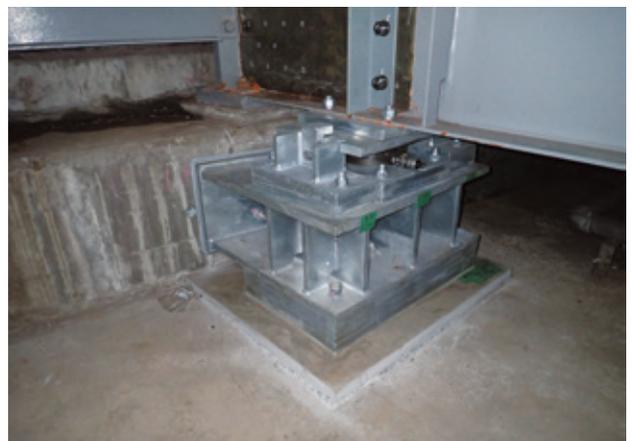
東京駅軌道桁下は狭隘箇所が多く、軌道内へ車両進入ができないため、重機等を使用して設備を組み立てる事ができない。

写真-8 仮受ブラケット設置状況

写真-9 仮受設備設置完了

狭隘箇所での重量物取扱いによる挟まれ等の労災防止に留意し、ほぼすべての部材を手動機工具、人力にて設置を行った。(写真-8、9)

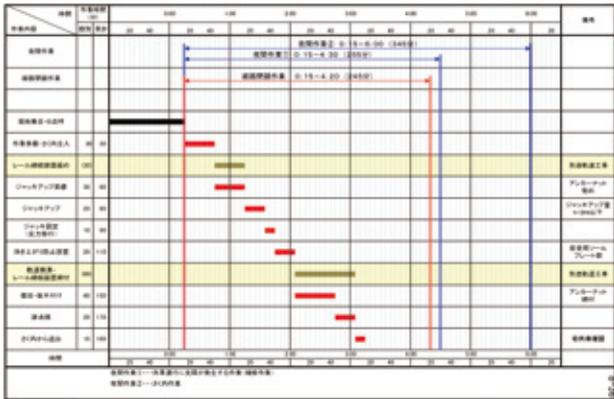
図-3 タイムスケジュール

ジャッキアップ作業は、線路閉鎖作業時間最長0時15分～4時20分の時間内で行った。まず、軌道工事業者によりレール締結部を緩めた後、1支承線同時に手動ポンプにてジャッキアップを行った。

- ・使用ジャッキ1000kN
- ・ジャッキアップ反力解析値85.83kN
- ・仮受時反力353.44kN

ジャッキアップによる軌道への影響を最小限にするため変位量は最大2mmとし、管理を行った。(図-3、写真-10、11)

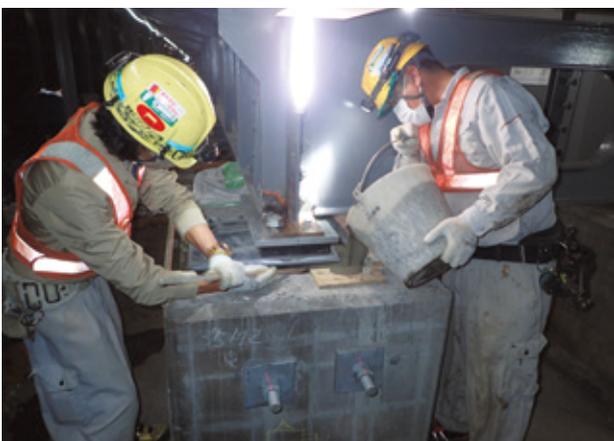
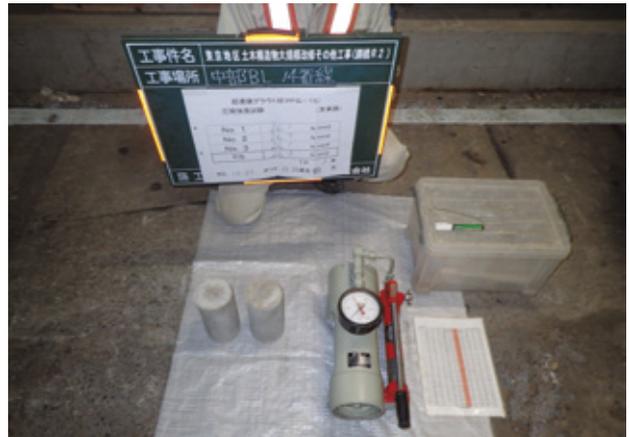
写真-12 PEG-15 打設状況

写真-13 圧縮強度試験状況

沓座モルタル打設は、翌日の列車運行による衝撃などの影響を避けるため、打設作業当夜のうちに所定の強度が発現する超速硬材料を使用した。

- ・材料名：小野田ケミコ(株) 超速硬グラウト材 PFG-15
- また、圧縮強度確認を現場で行う必要があるため手動圧縮強度試験機を用いて、初列車通過前に圧縮強度試験を行った。
- ・圧縮強度：24N/mm<sup>2</sup> 以上 (写真-12、13)

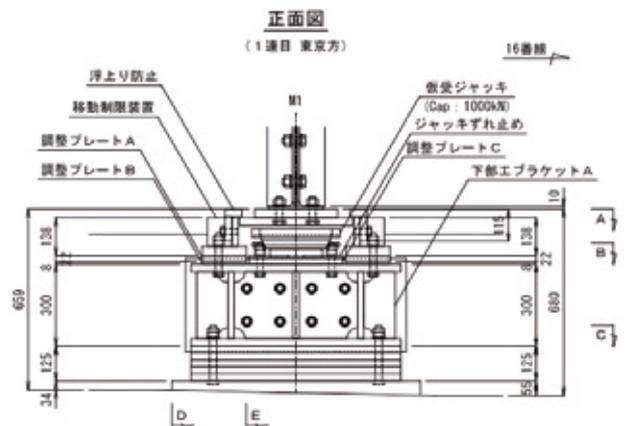
図-4 仮受ブラケット正面図

補修用ジャッキが収まっていた空間に段差防止装置を設置し、桁両側から挟み込むように浮き上がり防止を設置して、メンテナンス用仮受ブラケットと落橋防止としての機能を持たせた。(図-4、5)
