国道45号 気仙沼湾横断橋小々汐地区上部工工事の工場製作 Factory Production of Superstructure Work in Kogoshio District for Bridge Crossing Kesenuma Bay on Japan National Route 45

気仙沼湾横断橋（かなえおおはし）は、宮城県気仙沼市に位置し、震災復興のリーディングプロジェクトである三陸沿岸道路のうち、気仙沼道路（気仙沼～唐桑南間の延長9km）に架かる3径間連続鋼斜張橋である。本工事は主塔と補剛桁からなる構造であり、主塔の形状管理へ高い精度が求められるため、工場製作では、CIMの活用や地組立と仮組立を行うことによって精度向上を図った。また、3社JVでの製作を行った為、部材の横持ちをし、一括地組立及び仮組立を行った。ここでは、工場製作について報告する。

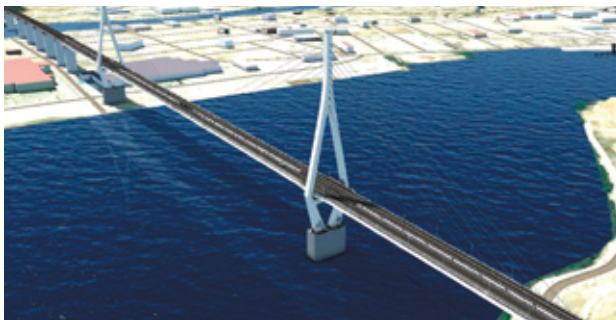
図-4 3DCAD全体図

本工事では主塔や補剛桁に、断面形状が変化する箇所が多いことや、ケーブルや電気設備、階段や検査路等の付属物が多く設置されるため、図面では把握しにくい箇所があった。その為、3DCADを活用し、設計・原寸段階で付属物や部材の干渉の確認・狭隘部作業スペース確保等の検討・図面変更を実施した。(図-4～6)

また、製作時にも構造や施工手順について、3DCAD図を活用して施工要領書等で工場作業員へ周知した。

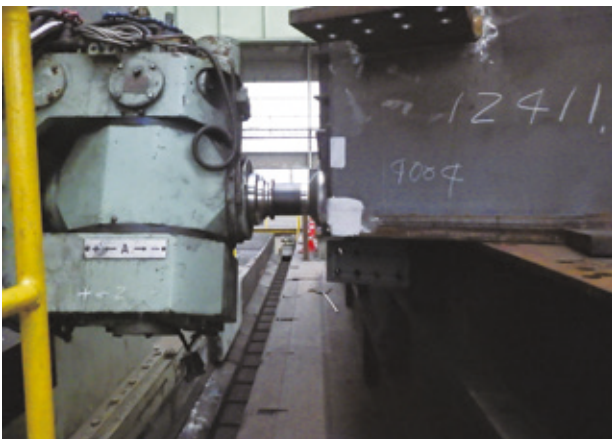
写真-2 継手部の切削加工

継手位置の誤差（角折れ、ねじれ）は、部材長、継手平行度及び断面形状の部材精度に左右されるため、本工事では主塔継手部の4隅にメタルタッチ部（ $40\mu\text{m}$ 以下）を設け、部材組立完了後に切削加工することで、継手位置の誤差を抑制した。機械加工は、横旋盤で行った。（写真-2、3）

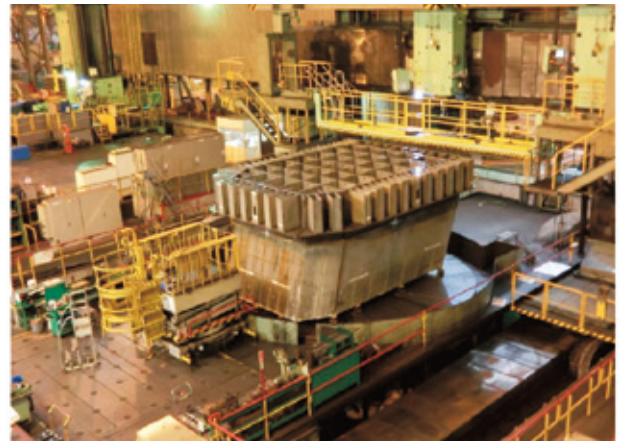
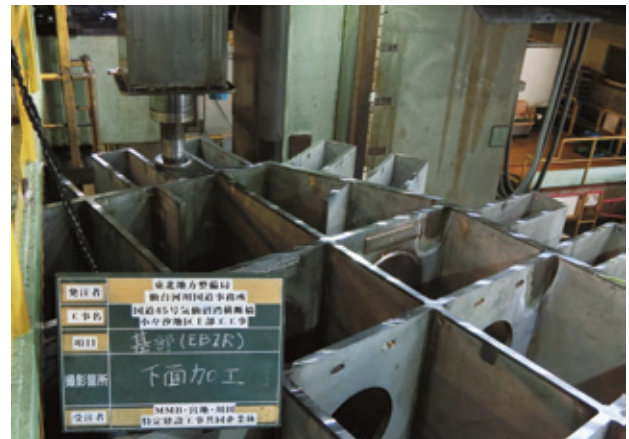
写真-4 大型立旋盤での基部加工

主塔基部ブロックと底板は互いの接触面を全面切削加工しメタルタッチの精度を向上させた。主塔の底鋼板及び基部ブロックは、高さより幅が大きい部材であるため、機械加工は、大型立旋盤（ターンミラー）で行った。全面機械加工を横旋盤で行うと反力を受ける面積が少なく「ビビリ」と呼ばれる微振動が生じて精度が確保出来ないため、立旋盤を採用した。（写真-4、5）

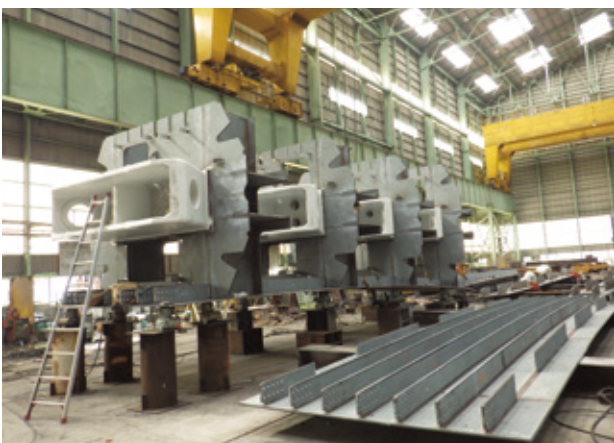
写真-7 ケーブル定着部の組立

ケーブル定着部には、定着サドルを設置する必要があるが、後から入れ込むことができない大きさのため、一部は組立の段階で設置するように工夫した。

また、サドルやケーブル定着部のシムプレート等は、後から取り外すことができないため、接触面は先行塗装を行い、設置した。

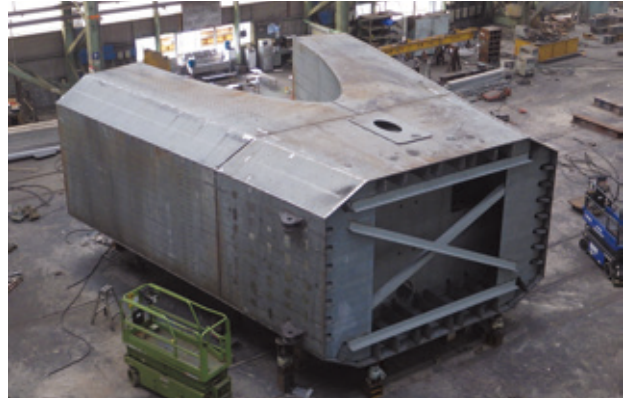
写真-8 主塔隅角部の一体組

隅角部 (2本の塔柱合流部、横梁と塔柱の合流部) は、複数ブロックに分割されており、各々での組立では部材断面の形状管理が難しいと判断し、一体組み (単ブロックとして製作) を行い製作精度の向上を図った。

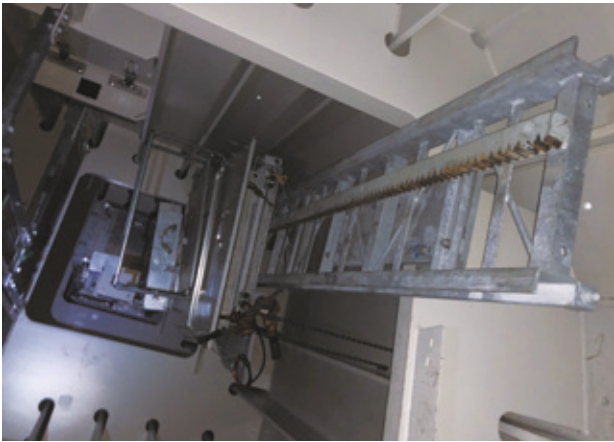
写真-10 主塔内への付属物の設置 (エレベーター)

また、エレベーターや航空障害灯、電気ケーブル等の付属物を地組立時に設置した。航空障害灯は、主塔架設後すぐに点灯させる必要があったため、配線まで行った状態とし、現地で速やかに点灯出来るように配慮した。エレベーターは架設後に搬入することが困難であったため、地組立の時に設置しておく必要があった。エレベーターのガイドレールや分電盤、主塔内梯子、ケーブルラック、落下防止用の手摺等、地組立て時に設置できるものは設置することで、現場での作業の負担を減らせるように配慮した。(写真-10)

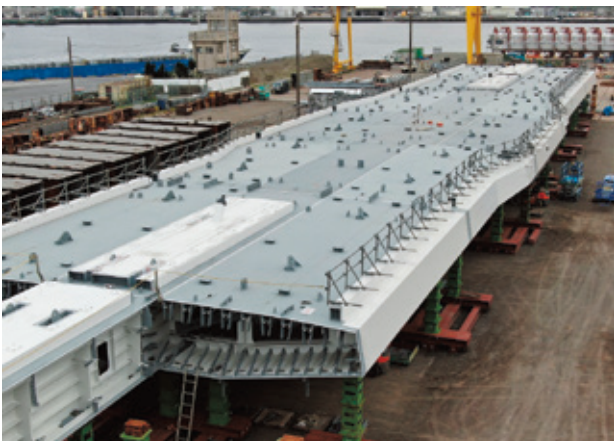
写真-11 補剛桁の仮組立

全長675mの内、当JV製作範囲が約345m (計24ブロック) であり一括の仮組立が困難なため、3~4ブロックに分けた分割仮組立とした。全ての分割仮組立には、重複ブロックを設け、形状の確保を行った。地組立で、縦シームの溶接を行い、1ブロックを一体化した。横シームの添接については、現場継手部のため、取合い確認のみ行った。(写真-11)

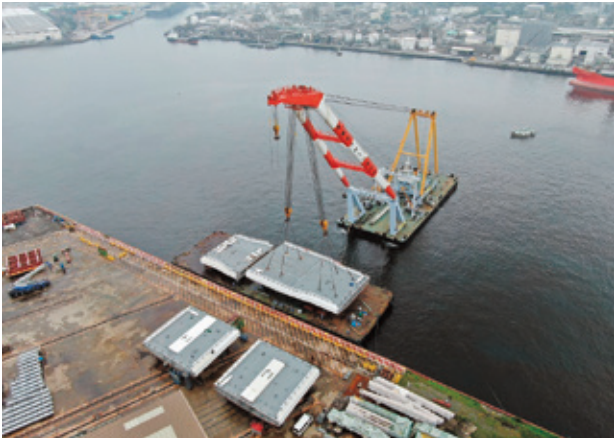
写真-15 補剛桁の浜出し

補剛桁の一般部は140t程度のブロックで浜出しを行い、主塔部近傍のブロックは一般部よりも大きいため、380tで浜出しを行った。補剛桁の浜出しには、一般部に400t吊、主塔部に700t吊の起重機船を使用した。(写真-15)
