上淀川橋りょう補修 縦桁上フランジ交換装置

Repair of Kamiyodogawa Bridge : Exchange Device of Flange on Stringer

本工事は、JR東海道本線 新大阪駅～大阪駅間に位置する上淀川橋りょう（単純トラス桁×22連）における、損傷・腐食の著しい縦桁の上フランジの取替工事である。試験施工時から含めてこれまで5回、非出水期毎に施工しているが、過去の実績をもとに取替方法の改良を図ってきた。本稿では、過去のフランジ交換方法を含めて、現在の交換方法まで、その経緯とともに報告する。

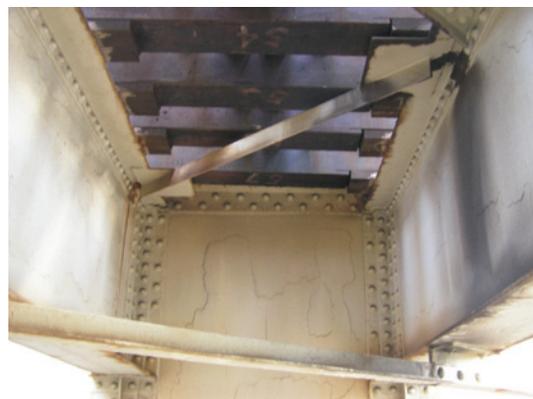
写真-2 縦桁上フランジ損傷状況

特に、枕木を介して列車荷重を直接支持する縦桁のフランジについては、損傷や腐食が顕著に認められており、ライフサイクルコスト（以下、LCC）も含めた適切な維持管理を行うことが必要とされている。

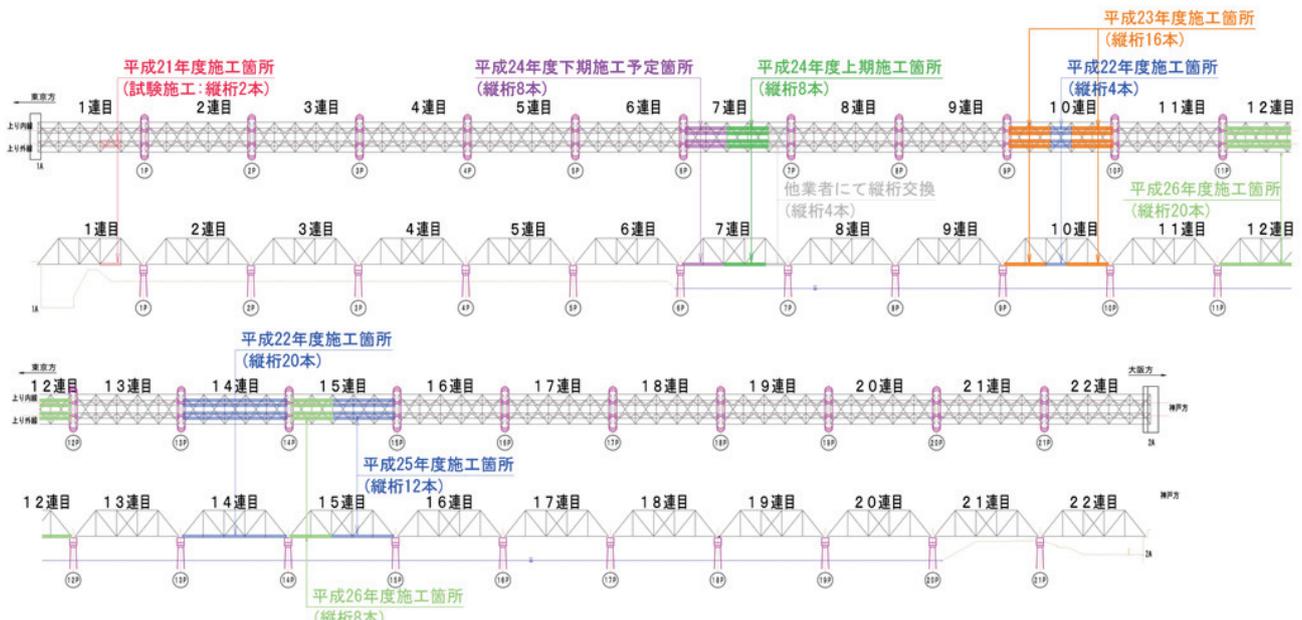
図一1 縦桁上フランジ交換 施工配置図

今年度までに施工した縦桁上フランジの交換箇所を図一1に示す。

上淀川橋梁上り線22連において、毎年1連：縦桁20本程度のペースで、上フランジの取替を行っている。

施工箇所の選定は、事前に損傷状況を確認した報告書から、補修の優先順序を選定しつつ、予算、工程、そして施工性の観点から、その年に上フランジを交換する箇所が選定される。

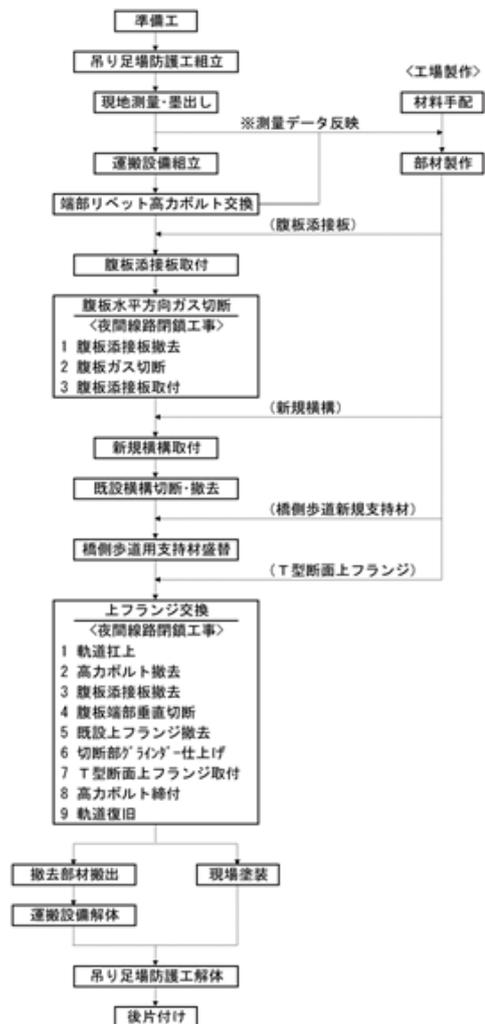
上フランジ交換 施工フローチャート

上フランジの交換作業は、基本的に右記フローチャートに従って行う。

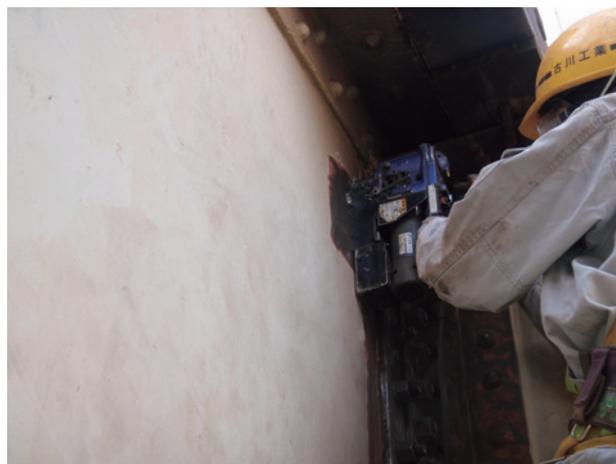
写真-5 リベット撤去

リベットの撤去作業は、昼間列車を通しながらの作業となるため、添接箇所1箇所あたり4本までの同時施工に制限した。そして、縦桁への熱影響を考慮して、極力火を使わないように、リベット頭部を撤去してから、アトラーを用いて穿孔を行い、リーマー・ケレンを行い穿孔した孔を円滑に仕上げ、高力ボルトを挿入して、仮締め、本締めの順に行う。

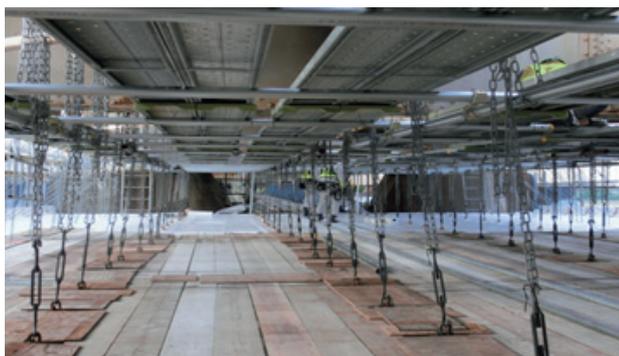
写真-3 作業足場

足場に関しては、施工する箇所が河川上や河川敷上、そして堤防上等の条件によって異なるが、上フランジ交換や事前作業の作業床として、重要な設備である。

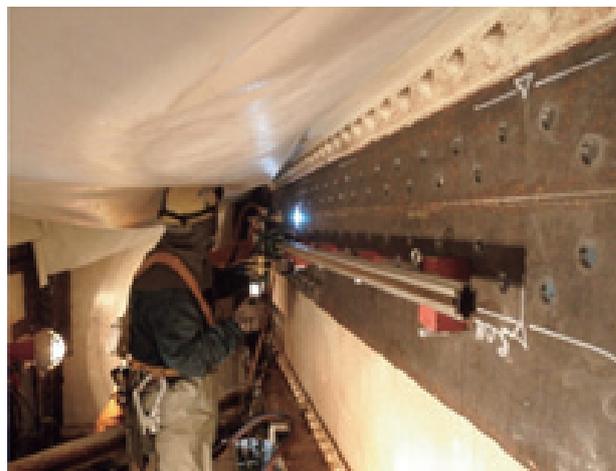
写真-6 腹板水平切断

そして、縦桁上フランジの交換を行う際、既設上フランジは腹板の上部ごと撤去して、新規T型フランジに置き換えるが、当夜の取替作業の短縮化を図るために、事前に腹板の水平切断を行うこととしている（図-2）。

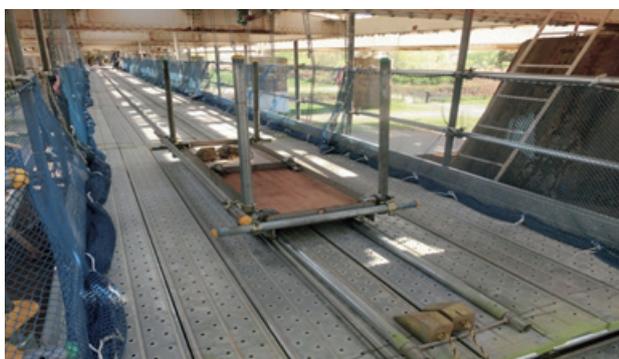
写真-4 運搬設備

さらに、上淀川橋梁は全長700mにも及ぶ橋梁で、資材取り込み箇所となる河川敷から、橋梁中央部分まで資材を運ぶ場合には300m程度の運搬が必要となる。そこで、足場上には、運搬台車および軌条設備を設置し、日々の資機材・工具の運搬、そして新規T型フランジや

撤去フランジの運搬を行っている。

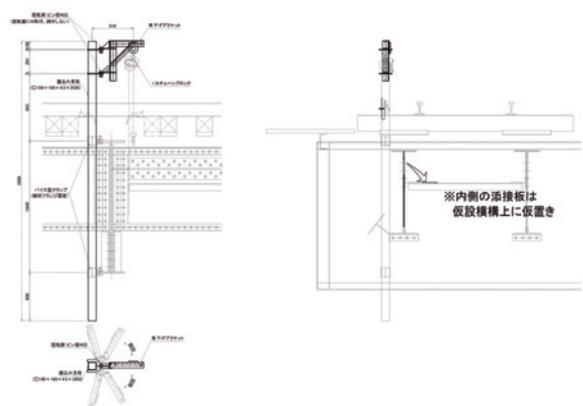
図-3 上フランジ吊り込み設備

そこで、交換する縦桁を支える横桁にポスト（角鋼管100×100）を固定し、その上からチェンブロックを用いて、既設上フランジの吊り込み撤去、および新設T型フランジの吊り込み設置を行った。

本工法は、交換方法としては簡易なものであったが、ポストを設置するために、作業員が軌道面上での作業になることや、ポストの設置が夜間線路閉鎖後の設置作業となるため、軌道の扛上・降下作業を含め、交換作業の前後に多くの時間を要すこととなった（図-3）。

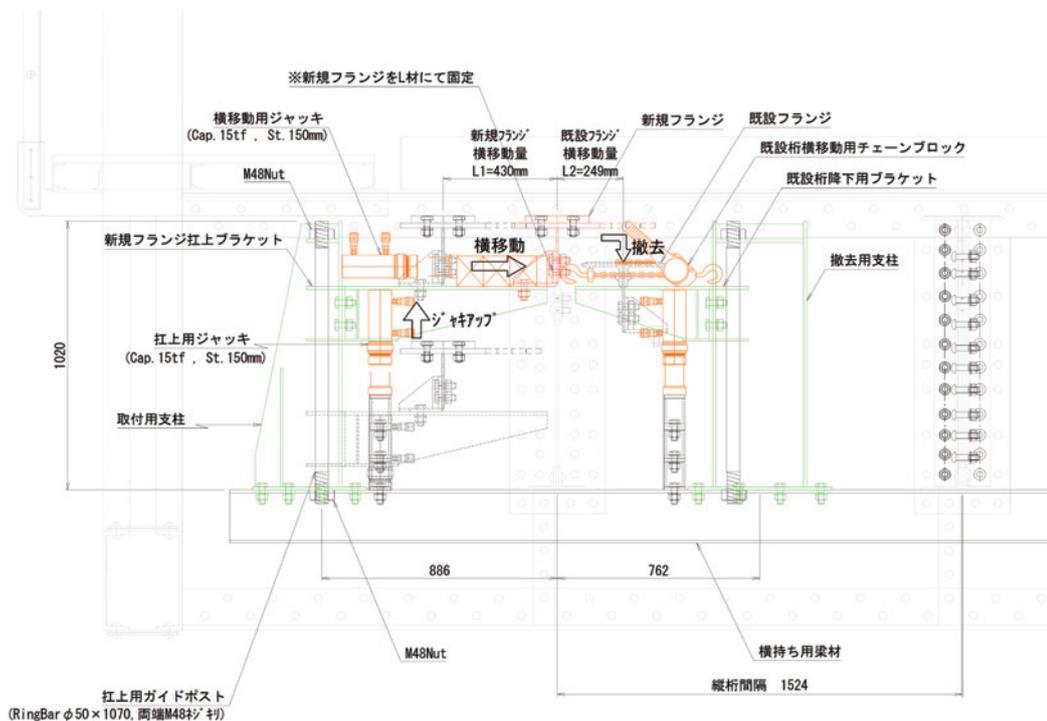
図-4 上フランジ交換設備図

この扛上・降下・横取りを行う仮設備は、縦桁の下フランジに定着した横持ち用梁材上に縦桁を挟んで両側にブラケットを設置し、Cap.15tf油圧ジャッキを用いて、新旧T型フランジを固定したブラケットごと扛上・降下させる。そして、既設上フランジ（T型）の撤去は、ブラケット上に設置したレバブロックを用いて、横引きを行う。さらに、新規T型フランジの据付は、ブラケット上に横向きに設置した別の油圧ジャッキを用いて、横移動を行う（図-4）。

事前に架台の設置や、新規T型フランジの仮据付に作業を要するが、軌道上での作業を無くしたことにより、軌道下面だけでの作業を可能にした。

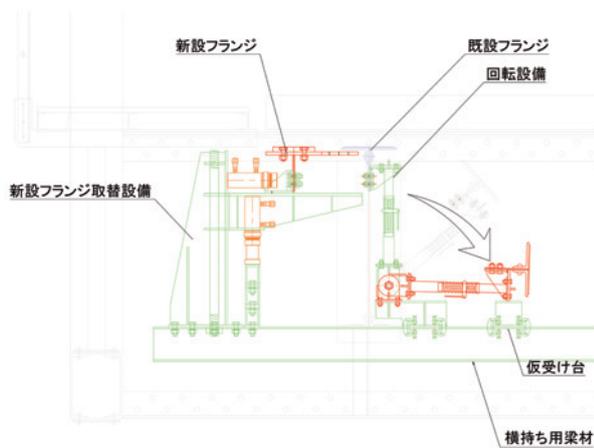
図-5 既設上フランジ回転撤去設備図

従来の設備では、既設上フランジを横移動して降下させるまで、新規T型フランジの扛上ができない。

そこで、既設上フランジを横に倒すだけで撤去できるように、回転撤去架台を開発した（図-5）。
