山田線第34閉伊川橋りょう復旧工事

Disaster Relief Work of Heigawa Bridge on Yamada Line No. 34

本工事は東日本大震災の津波により甚大な被害を受けた山田線の河川を跨ぐ線路橋を復旧する工事であり、吊上げ台車工法により行った新桁の架設を工事について報告する。

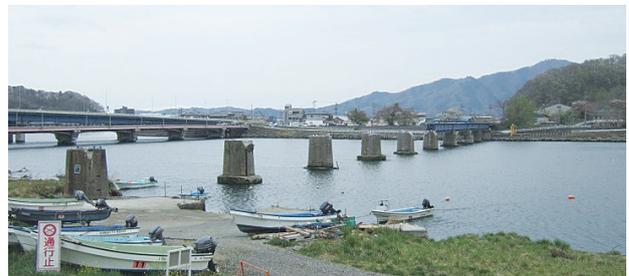
写真-1 盛岡方桁流失状況

写真-1にあるように、桁流失時に各橋脚の支承部も破損し、橋脚の欠損等が生じているため、各橋脚の支承部の欠損部の補修および支承台座の嵩上げを行った。

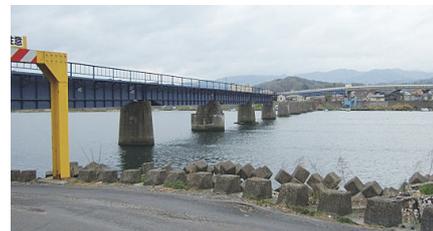
写真-2 釜石方残存桁

- (1) 全11連のうち盛岡（起点）方6連が流失している。
- (2) 釜石（終点）方の5連は桁が残存しており、下流方の既設橋側歩道も残存している。
- (3) 盛岡方は宮古駅の西側から橋梁区間まで、軌道敷＋比較的広いヤードがある。
- (4) 盛岡方ヤードには既設本設軌条が橋梁区間から70mまで残存しており、R=800m程度でカーブしている。
- (5) 盛岡方ヤード上空に国道106号の高架橋が斜めに横断しており、軌道敷からの空頭は5m程度である。
- (6) 河川の流水区間は常時1P～10Pの区間である。
- (7) 釜石方ヤードは軌道敷程度の幅しかなく、釜石方へ220m先に小学校脇の空き地がある。

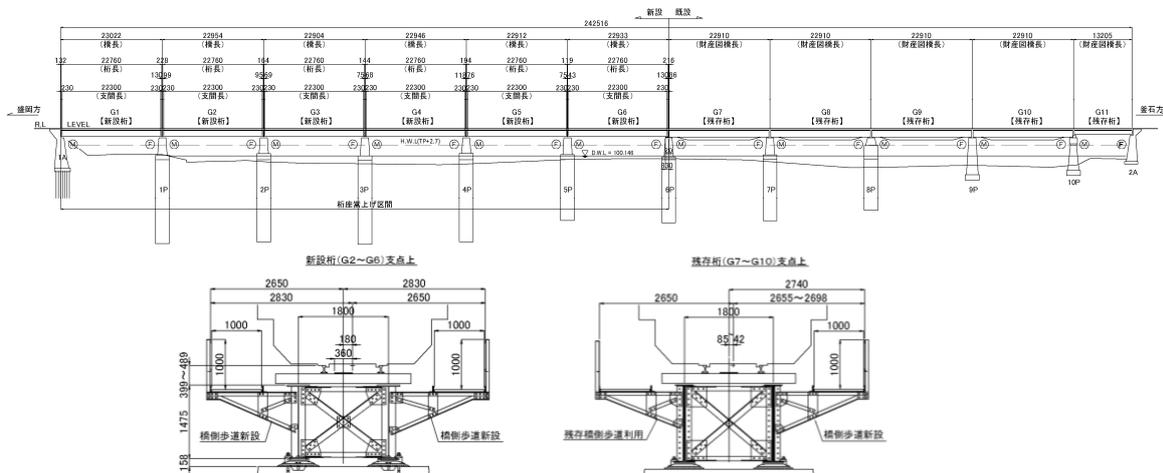
図-1 橋梁一般図

- (1) 工事名：東北地方太平洋沖地震に伴う災害復旧
(山田線復旧)
- (2) 施工場所：岩手県宮古市藤原上町地内
山田線 盛岡起点101k612m付近
- (3) 工期：平成27年5月15日～平成28年11月30日
- (4) 発注者：東日本旅客鉄道株式会社 東北工事事務所
- (5) 元請者：鉄建建設株式会社 東北支店
- (6) 橋梁概要：
橋梁型式：上路プレートガーダー（単線2主桁）
橋長：全長242.5m
支間長：22.3m × 10連 + 13.2m × 1連
平面線形：直線
鋼重：新設桁：147.1t
橋側歩道：30.5t

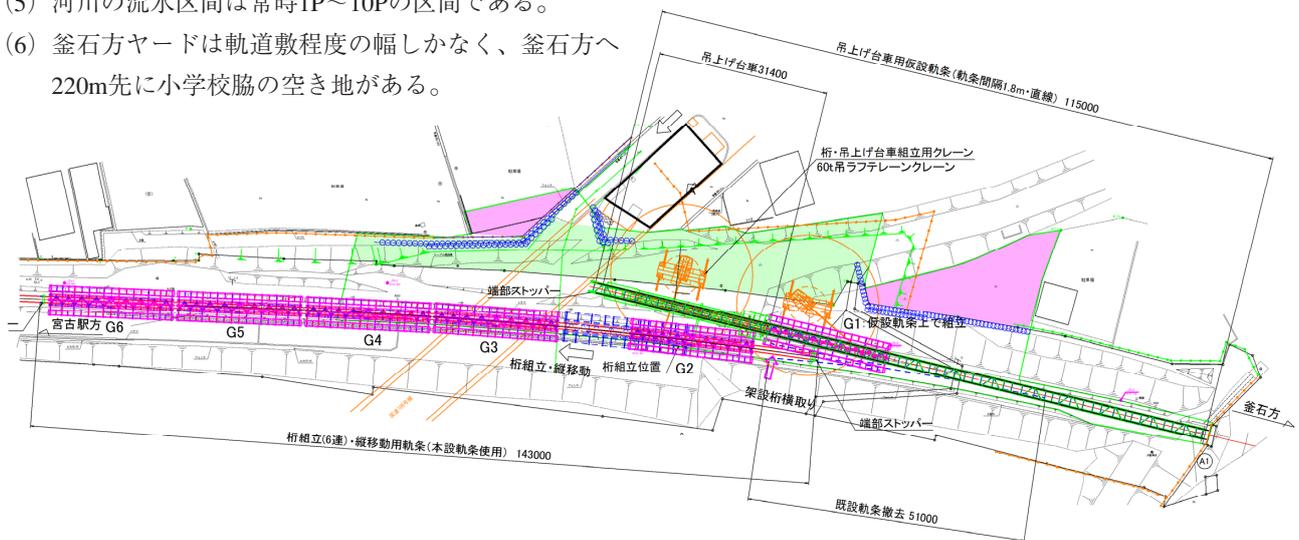
作業ヤードは盛岡方の軌道敷を使用した。

ヤードへの乗り入れは国道106号の高架部の側道から、斜路を整備し、更に桁搬入・組立用クレーンの据付ヤードを現軌道敷の高さに合わせて盛土して設けた。

新桁の組立は工程短縮のため、6連全てを組み立て、桁組立後の仮置を既設の本設軌条上にする事とした。

図-2 作業ヤード一般図

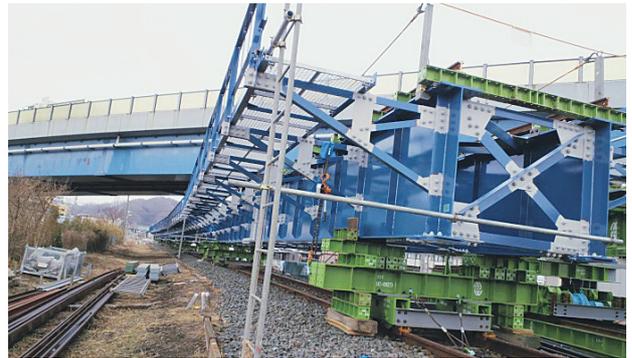
新桁組立は60t吊ラフテレーンクレーンを使用し、最後に架設するG6桁から順次組み立て、その都度盛岡方へ本設軌条上を台車を使用して縦移動を行い、新桁5連分を組み立てストックした。

最初に架設するG1桁は吊上げ台車組立後、吊上げ台車をバックし、吊上げ台車用仮設軌条上に組み立てた。組み立てた新桁上には、吊上げ台車が走行するための仮設軌条として、鋼製枕木および37kgレールを敷設した。

写真-3 新桁地組・仮置状況

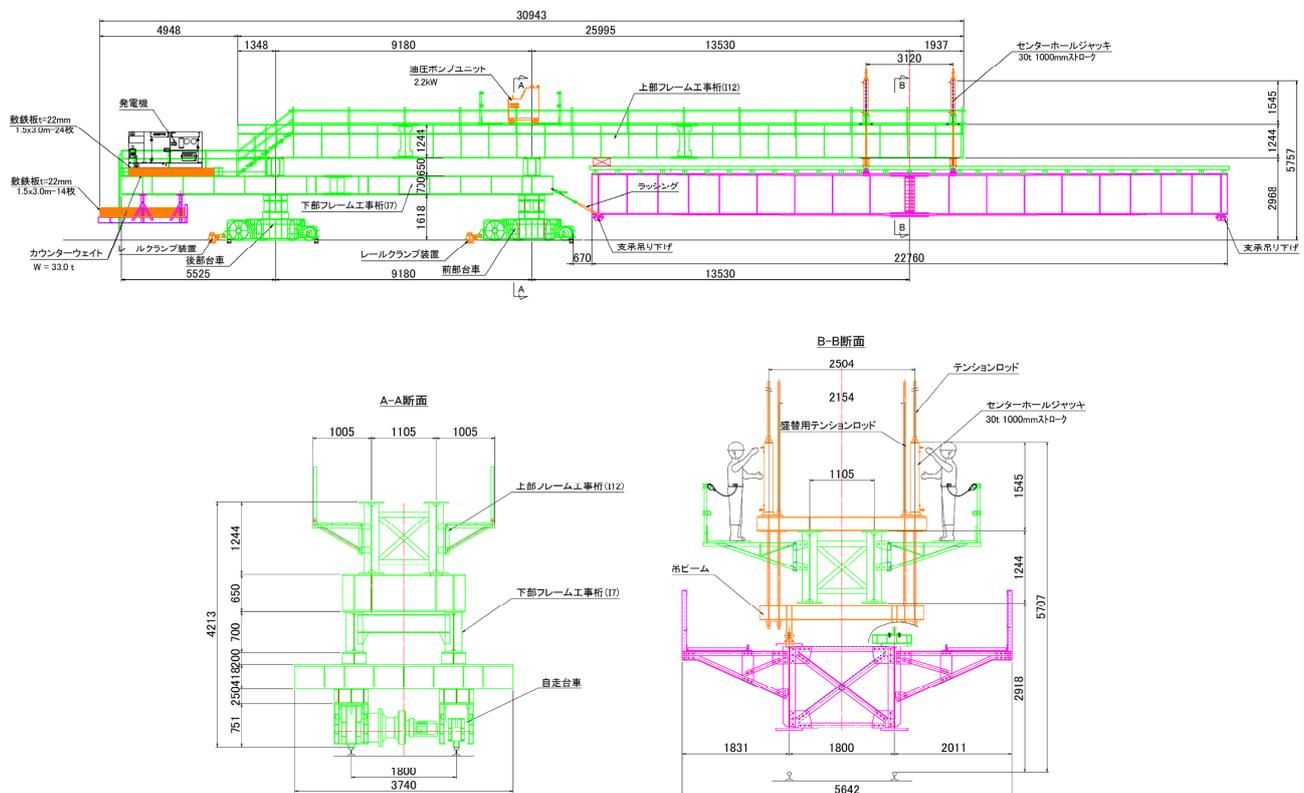
吊上げ台車を仮設軌条上に組み立てた。吊上げ台車の諸元は以下の通り。

- ① 吊り荷重：32.1t
- ② 全 長：30.9m
- ③ 軌 間：1.8m
- ④ 揚 程：2.6m
- ⑤ 走行速度：2.0m/min
- ⑥ 自 重：約55t
- ⑦ 最大輪圧：11.7t

図-3 吊上げ台車一般図

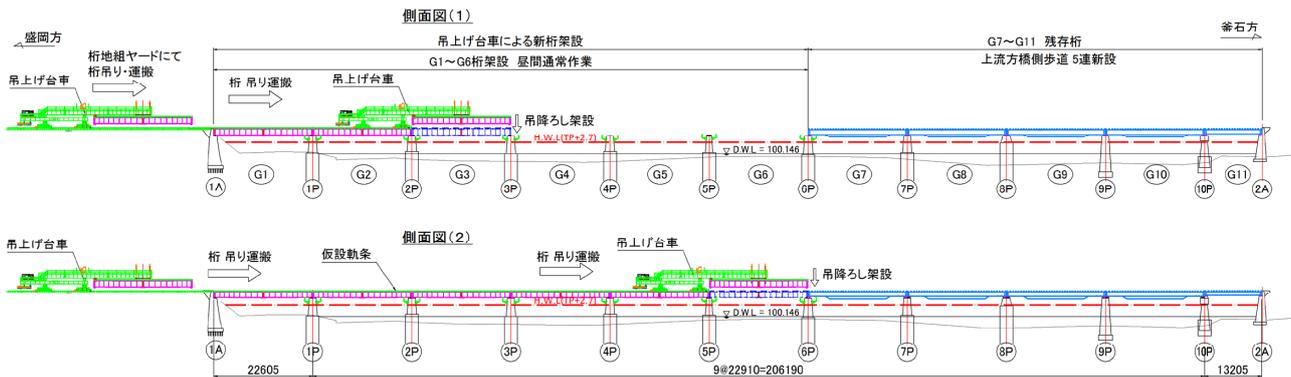
新桁架設は起点方のG1桁から順に釜石方に向かって1連ずつ行った。

G2～G6桁は地組立した本設軌条上から吊上げ台車用仮設軌条上へ、横取りして吊上げ台車にセットした。

図-4 全体架設一般図

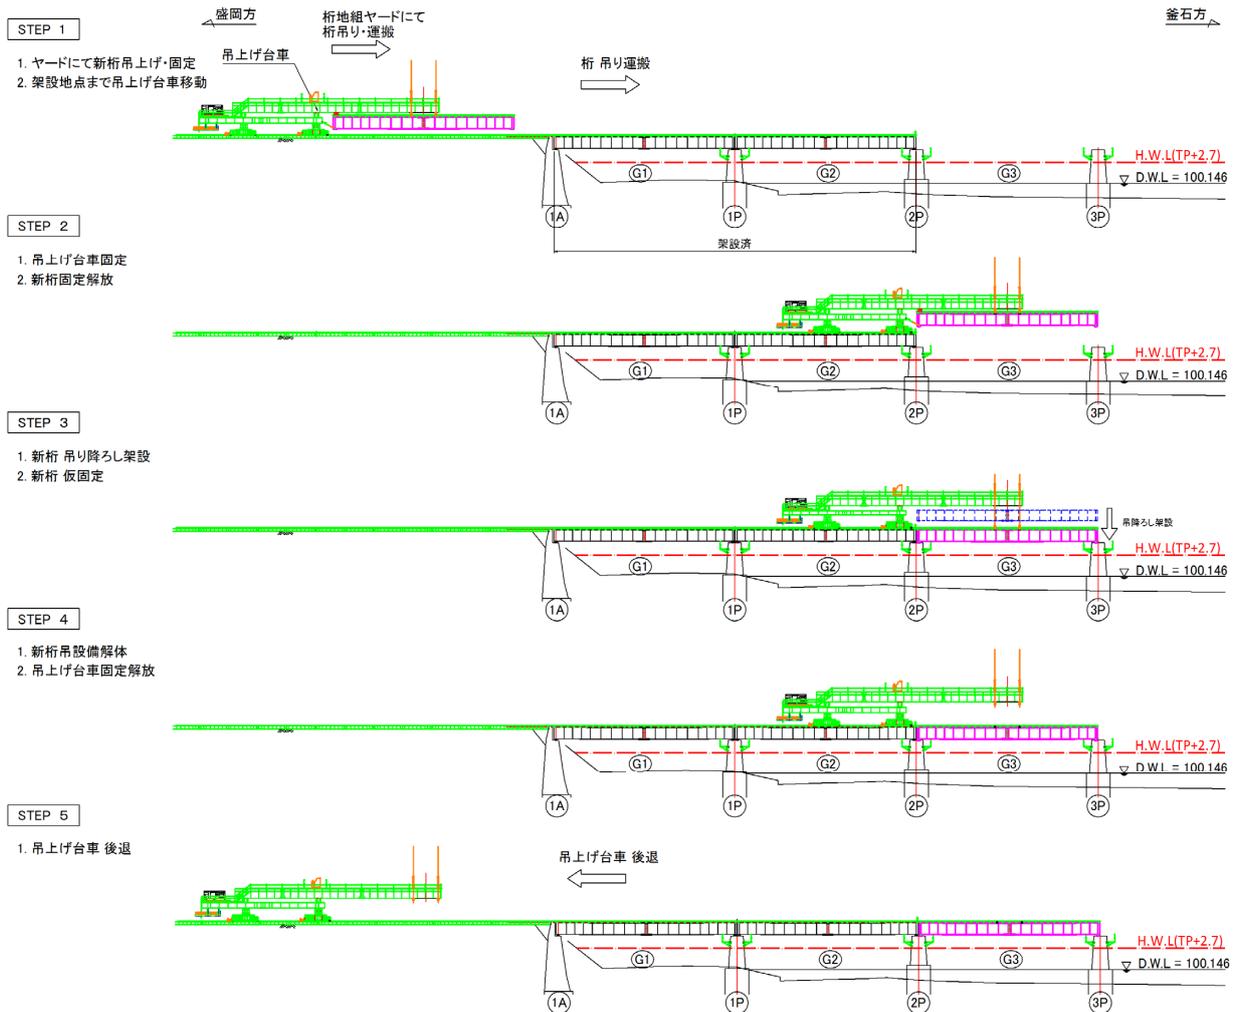
新桁1連の架設ステップ図を以下に示す。

新桁架設完了後、吊上げ台車のノーズ部にチェーンブロックを吊り下げ、仮設軌条の解体を行った。

図-5 新桁1連架設ステップ図

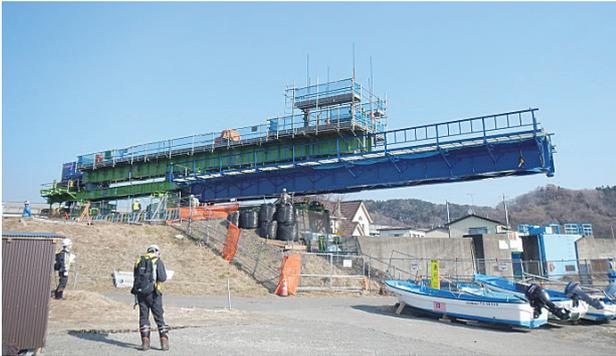
写真一四 G1桁架設状況

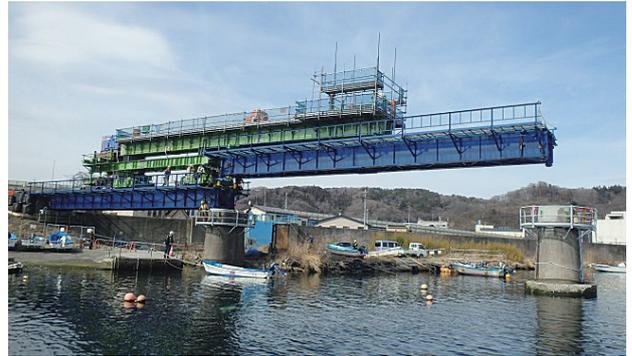
写真一五 G2桁架設状況

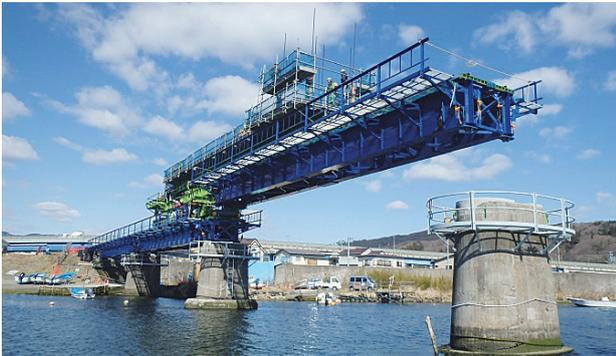
写真一六 G3桁架設状況

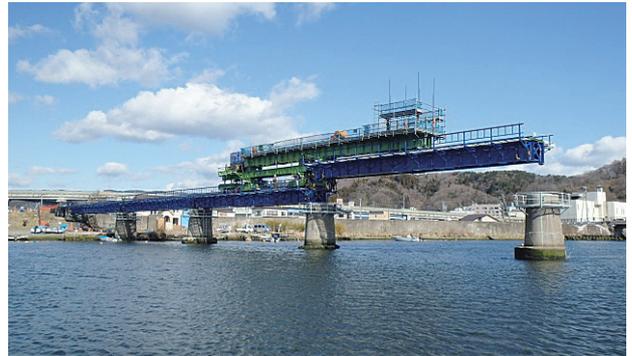
写真一七 G4桁架設状況

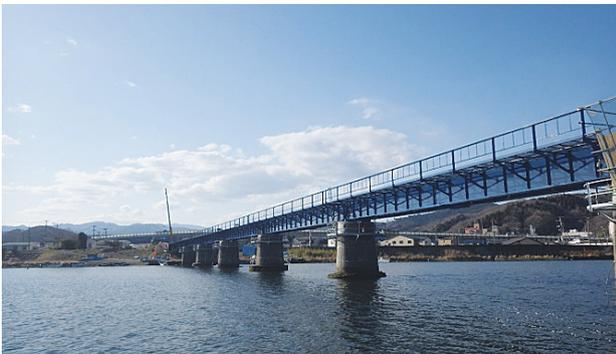
写真一八 新桁架設完了

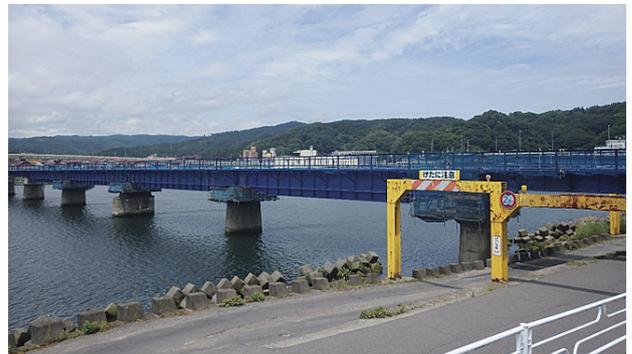
写真一九 残存桁補修完了

新桁架設後、釜石方のG7～G11残存桁の補修を行った。
補修内容は以下の通り。

- ①吊足場の設置
- ②塗替塗装工
- ③残存桁リブ孔明け（支障リベットの撤去）
- ④添接部のケレン、素地調整
- ⑤仮軌条の設置
- ⑥橋側歩道設置
- ⑦添接部塗装工
- ⑧仮軌条・吊足場解体
