# 寝屋川橋梁 活線切替工事報告

## Report on the Line Switching Work of Neyagawa Bridge

本工事は、西日本旅客鉄道の鉄道路線、片町線の貨物支線である城東貨物線を改良して旅客営業を行う、おおさか東線の内、鳴野～放出駅間を流れる寝屋川上空の架橋工事を行うものである。第三セクター会社の大阪外環状鉄道が第三種鉄道事業者として路線の建設を行っている。現在、放出から久宝寺までが開業しており、残りの新大阪間を平成30年度末の開業を目指し、全線に渡って工事が実施されている。本稿では計画片町線のトラス桁（文中T1トラス）の活線切替工事について詳述する。

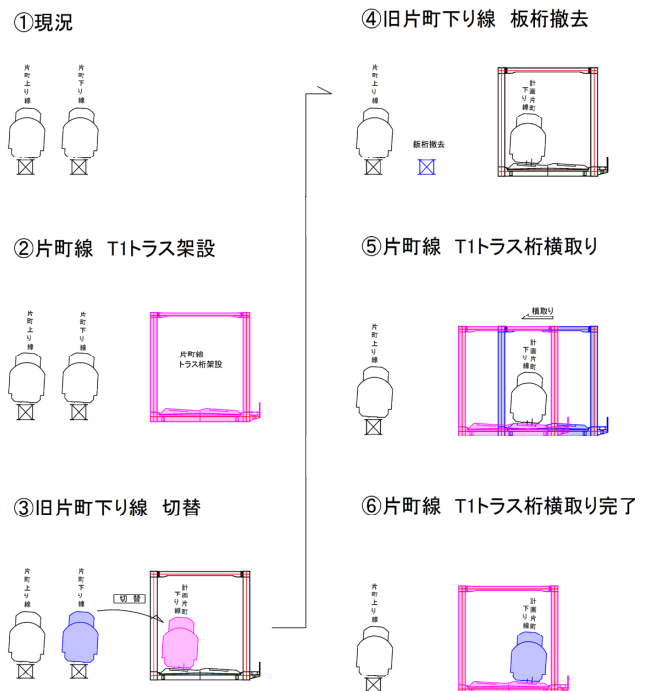
図-4 T1トラス線路切替えステップ図

T1トラスは、旧片町下り線上に架設する計画がされている。そのため、一旦、その位置に支障しない4.7m偏心した位置にてT1トラスの組立を行い、旧片町下り線をそのトラス上に切替えた後、旧橋りょうを撤去し、本トラスを定位置に横取りするステップが必要となった。

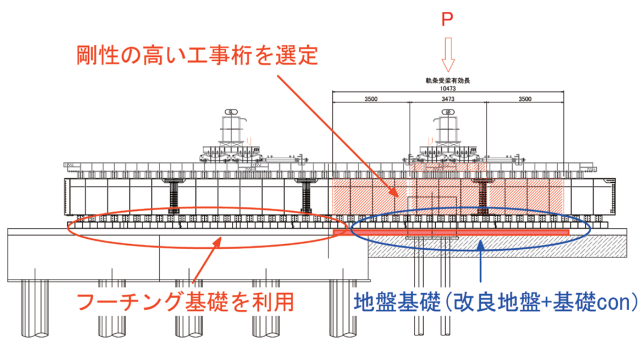
図-6 横取りベント(終点方) 基本方針

横取り時に荷重を支持する横取りベントは通常、橋台フーチングを基礎にすることが多い。しかし、終点方において用地の制約から反力を支持するフーチング等が設けられなかったため地盤改良を行い支持地盤とした。

この支持構造のリスクとして地盤改良部分における局所的な不等沈下が考えられた。その対策として剛性の高い工事桁を基礎梁として使用し受圧面積を大きくとり、また、断面方向も工事桁を追加しより広く荷重を分散する構造とした。

(当初) 必要地耐力 23.0t/m<sup>2</sup> → (変更) 必要地耐力 14.0t/m<sup>2</sup>

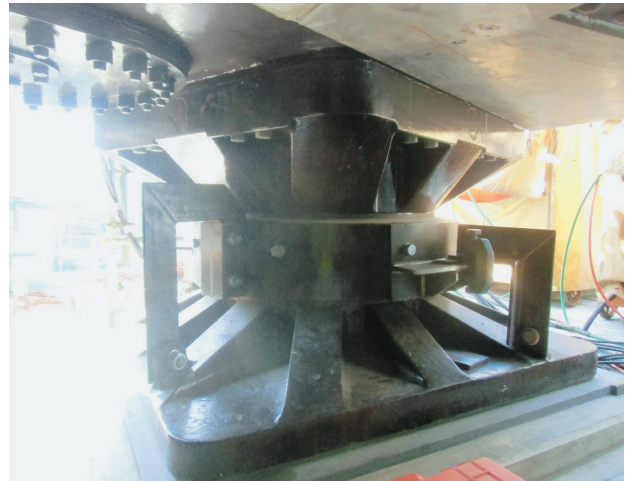
本橋の支承はピボット支承を採用しているため、全方向に対して自由に可動することになる。そこでその回転を拘束する治具を事前に設置しておき、その支承の角度、位置を保持することにより横取り後の調整作業をなくすことができ、全体作業時間を短縮する結果となった。

写真-8 支承回転固定治具

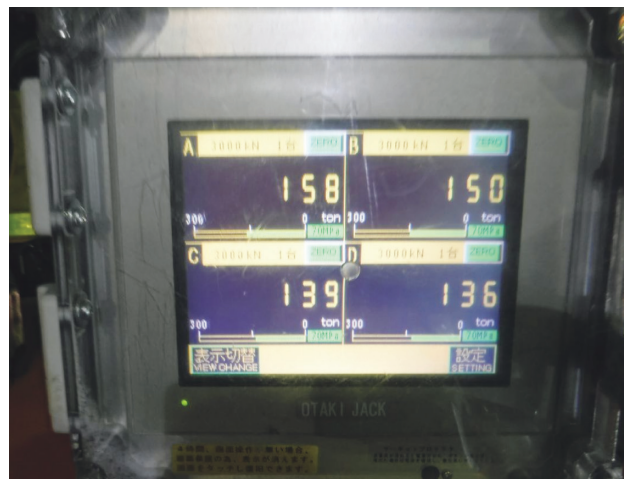
横取り移動時の反力荷重は数値をデジタル表示とし、バランス具合を管理した。また、全体移動量は光波計測・橋台での目視計測を起終点で行い、その数値にて横取り桁の平面的な回転の挙動を管理した。

写真-9 ジャッキ反力 デジタル表示

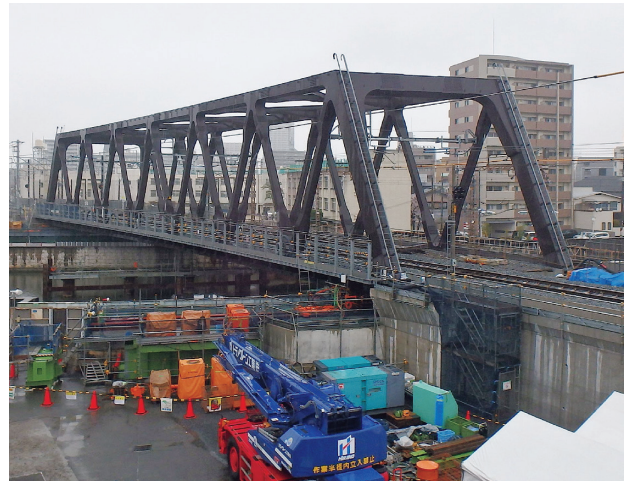
写真-11 横取り完了

平成28年4月2日夜から翌3日にかけて、横取り架設を実施した。横取り後の桁据付け精度は建築限界、軌道整備目標、構造物の離隔等、総合的に勘案して以下の精度管理値を定めた。

管理項目 測定点	A1		A2	
	GL	GR	GL	GR
横取り量(mm)	4,697	4,700	4,697	4,700
横取り方向ズレ量(mm)	+3	0	+3	0
橋軸方向ズレ量(mm)	-2	+5	+5	+4

今回の全体作業時間は全体タイムサイクルを考慮し、拡大線閉時間枠を採用し線閉間合327分で実施した。横取り自体は施工時間を145分確保していたが、先に記したリスク回避の取り組みの甲斐もあり、105分程度で作業を終えることができた。また、切り替え作業自体も試験引きのシミュレーションの効果により、全体で約1時間程度短縮して完工することができた。
