江北橋耐震補強工事報告

Report on the Aseismic Reinforcing Work of Kohoku Bridge

本工事は都内を流れる荒川に架かる江北橋の耐震補強工事である。江北橋の橋梁形式は、中央径間がランガー橋、側径間はゲルバー構造で、その他河川敷内は単純鉄骨構造である。本報告では江北橋における耐震補強を概説するとともに、当社では施工実績の少ない流水部における既設橋脚のRC巻き立て補強の施工方法について記述する。

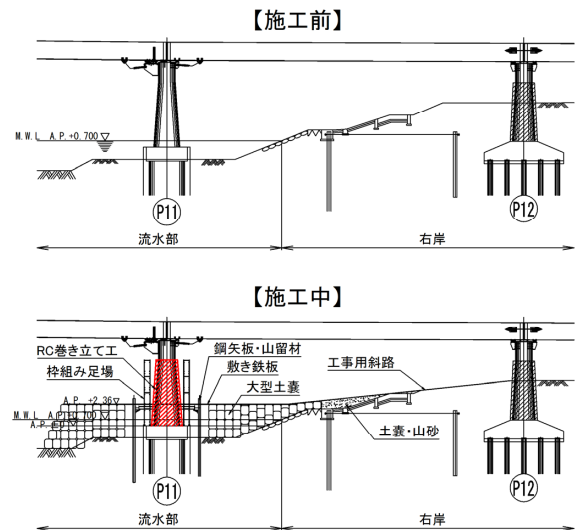
図-8 P11橋脚補強 施工一般図

本工事ではP11橋脚において、大型土嚢を使用した流水部の仮締切工法を行った。その施工方法について以下に記述する。

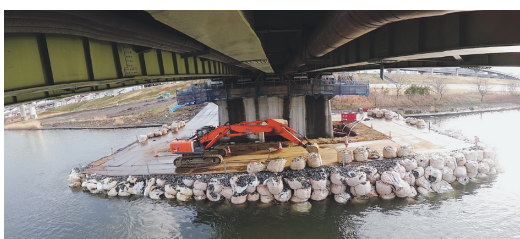
写真-4 P11橋脚 仮締切完了

大型土嚢設置完了の様子を**写真-4**に示す。

鋼矢板と大型土嚢との間は、山砂で埋戻しを行い、止水効果を上げている。

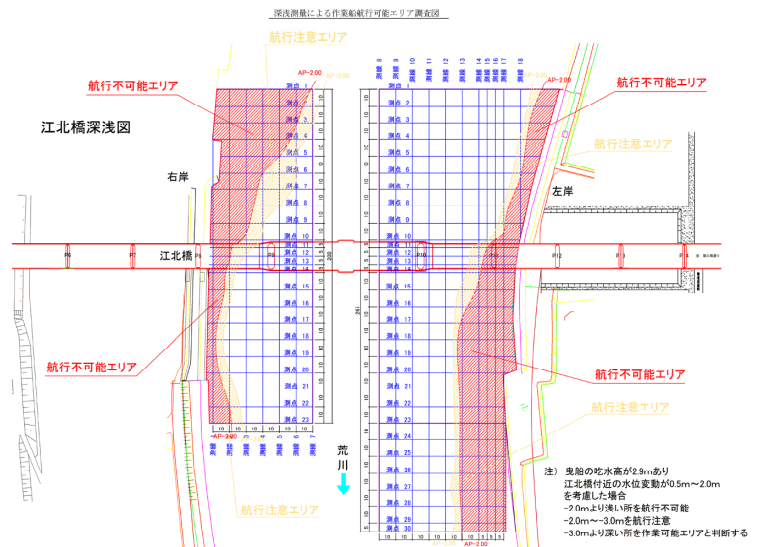
図-17 江北橋深浅測量図

図-17に江北橋河川内全体の深浅測量図を示す。

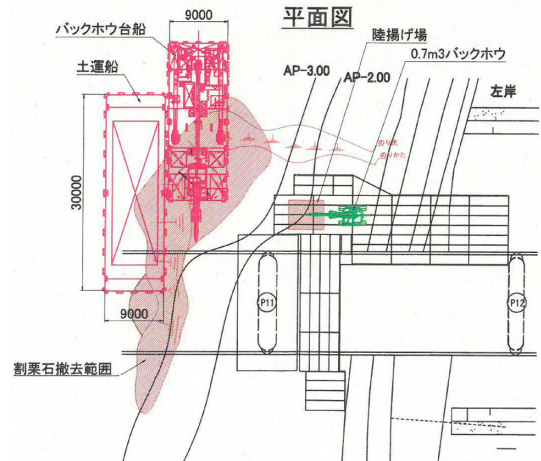
図-21 【STEP-2：バックホウ台船による撤去①】

バックホウ台船(写真-5)で作業ヤード天端から下方向約5mより深い部分の撤去を行った。(写真-6)バックホウ台船で撤去した大型土嚢を、一旦土運船(写真-7)に積み込み、計量後陸揚げして土嚢材と栗石を分別後、場外搬出した。(写真-8)

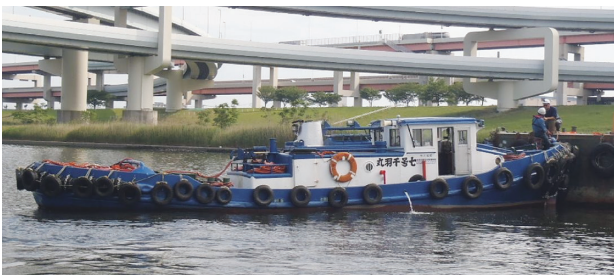
写真一九 引き船1000PS級

その他使用機械として、引き船（写真一九）にて台船の位置調整を行い、他の船舶との安全確保のため警戒船を上流側と下流側にそれぞれ配置した。
