# 跨線橋上における移動式足場を用いた高欄取替工事

## Replacement Work of Bridge Railings on an Overpass Using Mobile Scaffolding

本稿は、鉄道8線を跨ぐ跨線橋の高欄・地覆の取替えについて報告する。

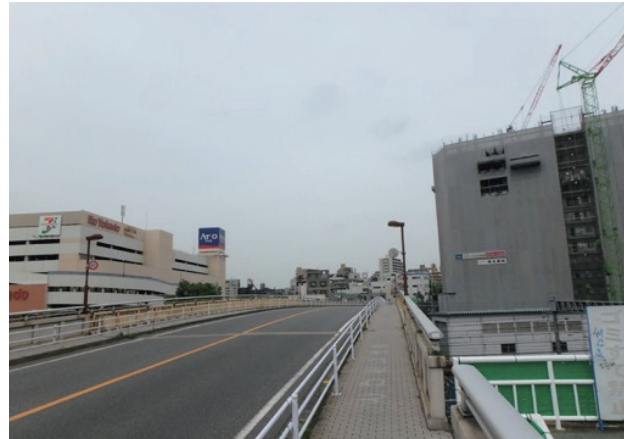
写真-1 施工前橋面状況

移動式足場は、既存歩道（写真-1）を常設規制帯として使用するため、迂回路が必要となる。そのため、片側交通規制を行い、仮設ガードレールを設置することで迂回路、および常設規制帯を確保した（写真-2）。

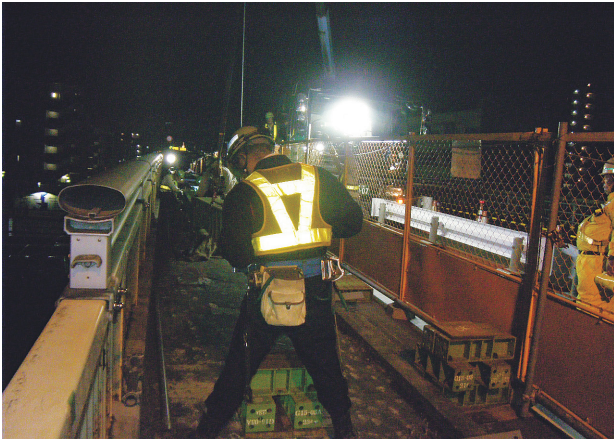
写真-3 軌条梁設置状況

足場を移動するため軌条を設置をしたが、当跨線橋は太鼓橋であり、軌条梁を水平に設置する必要があるため、桁縦断勾配の水準測量結果を基に、敷板およびサンドル材にて、高さ調整を行い、軌条梁を設置した（写真-3、4）。

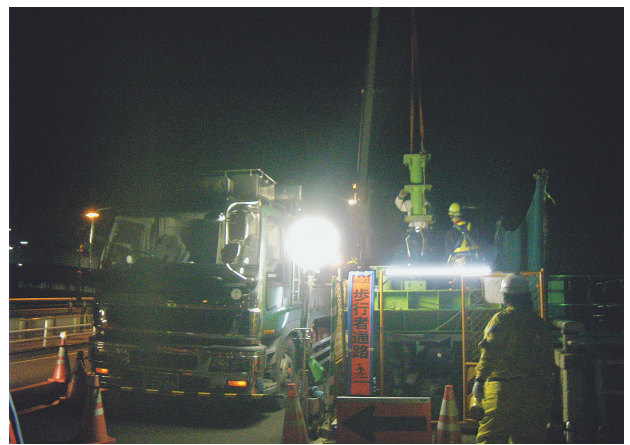
写真-5 移動式足場ベント組立状況

ベント部はボルトにて連結し、張出部材設置前に、転倒防止設備を設置した。外面足場は桁下ヤードから高所作業車を使用し、FRP等絶縁材にて組み立てた（写真-5、6）。

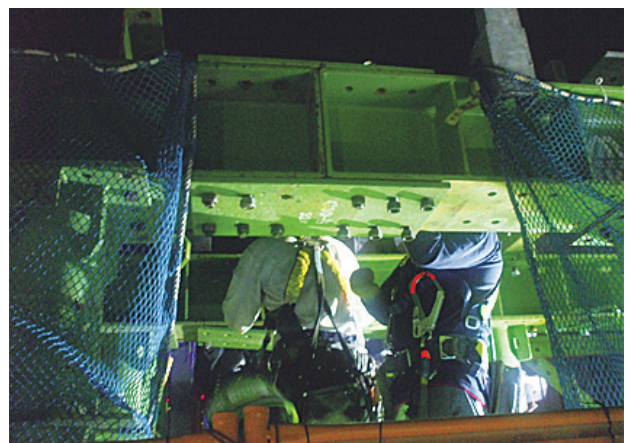
写真-11 足場連結状況

2回目以降の縦取りは、縦取り済みの足場との連結を行い、足場の一体化を図った(写真-11)。

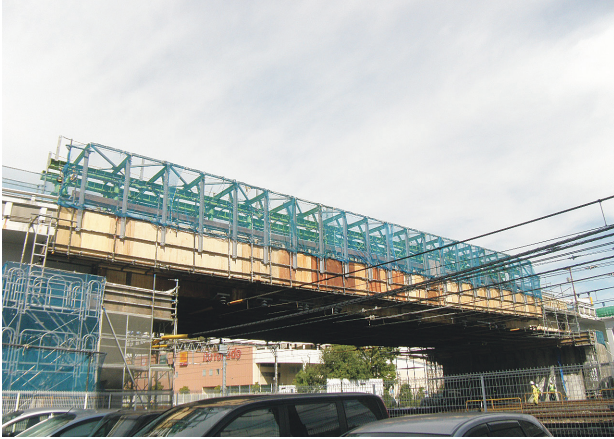
写真-12 移動式足場設置完了

設置した移動式足場（写真-12）にアルミ製ローラーコンベアを設置し（写真-13）、既設高欄および地覆の撤去・搬出を行った。

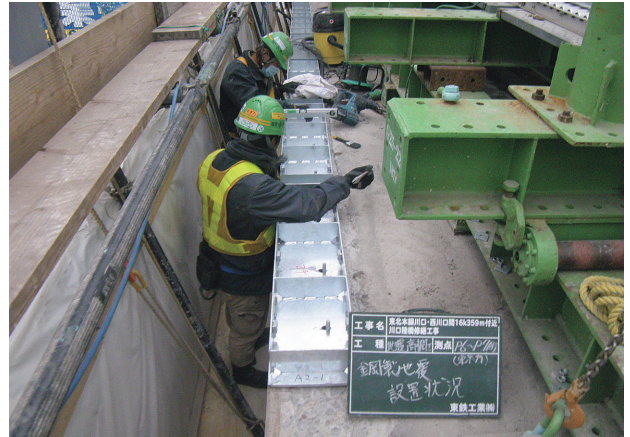
写真-14 鋼製地覆設置状況

鋼製地覆設置用のアンカー打設後、鋼製地覆の設置を人力で行った。鋼製地覆は桁勾配に合わせて設置し、無収縮モルタルにて高さ調整を行った（写真-14、15）。

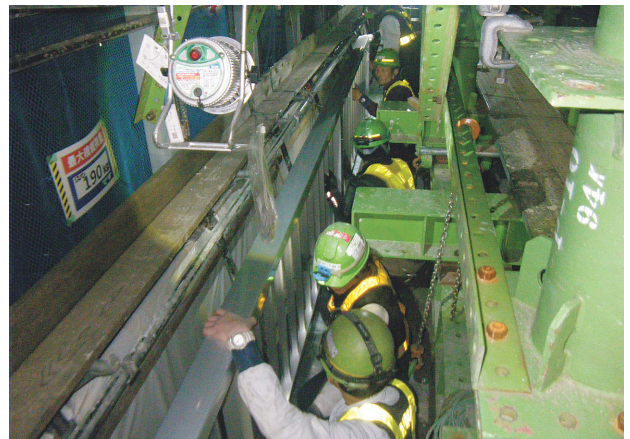
写真-16 鋼製高欄設置状況

鋼製地覆を据え付け後、引き続き鋼製高欄の設置を人力で行った。高欄基部に防水としてシール工を行った。（写真-16、17、18）。

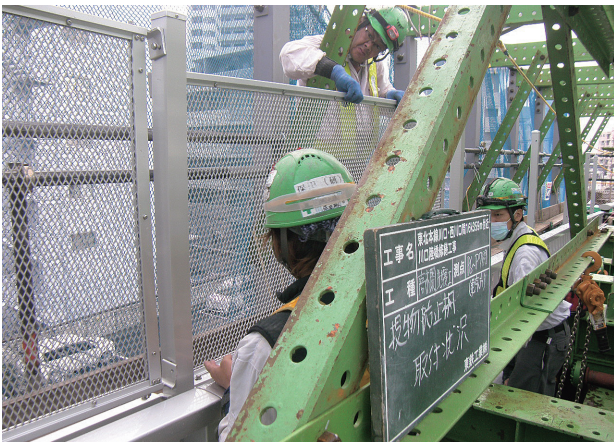
写真一十九 投物防止柵取付状況

鋼製高欄から投物防止柵の設置を人力で行った。(写真一十九)。

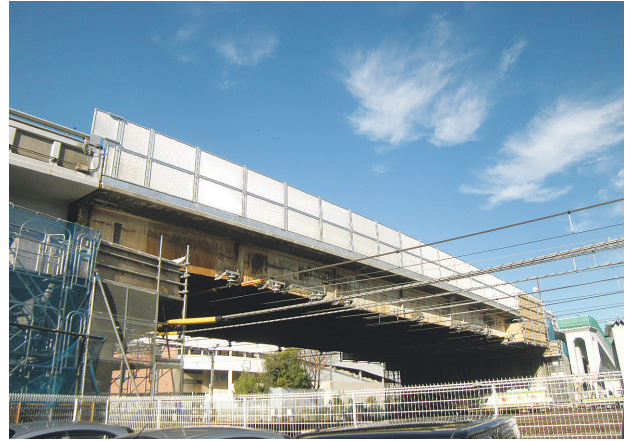
写真二十 高欄・地覆取替え完了

高欄・地覆の取替えが完了し、「4. 移動式足場施工手順」の逆手順にて足場を引き戻し、常設規制帯の撤去・後片付けを行った。(写真二十)
