天王洲支点補強工事報告

A Report on Support Reinforcement Work in Tennouzu

首都高速1号羽田線の更新工事において、更新線と既設高速道路の連結部（天王洲工区）では、道路舗装を嵩上げ・擦り付ける必要があるため、既設の舗装重量が大幅に増加する。この既設舗装部の重量増加に対応するために、既設橋梁桁の補強を行った。本稿では、当社が担当した支点補強の施工内容について報告する。

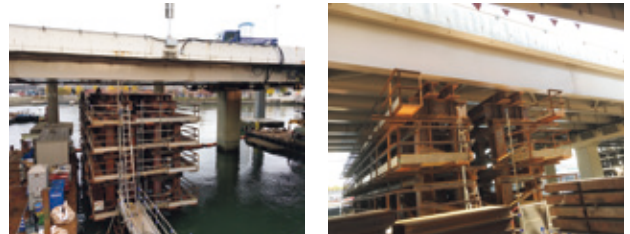
写真-1 支持杭打設状況

支持構造について、運河内に打込みした支持杭とH鋼やサンドル材を組合せ(写真-1)、その上に上部工からの荷重を支持するための支承を設置する。

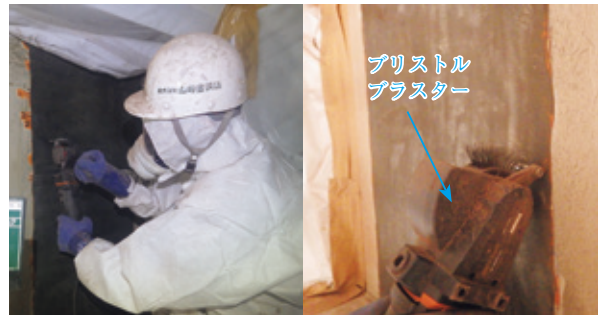
写真-2 塗膜剥離作業状況

また、既設桁の補強部材設置面については、塗膜を剥離しておく必要があるため、ブリストルブラスター、ダ

イヤモンドホイール等の動力工具を使用した塗膜剥離作業を実施した。塗膜剥離の作業状況を写真-2に示す。

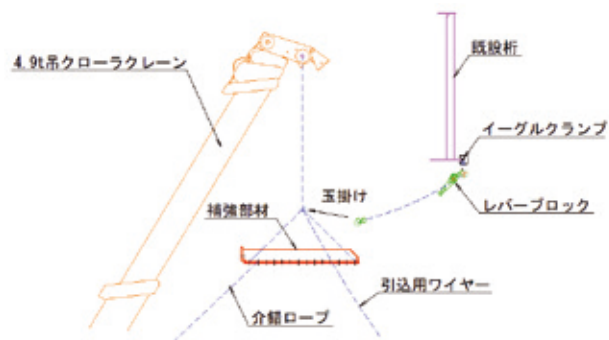
図-7 足場内部部材引込状況

上空には既設橋梁があり、クレーンのブーム延長にも制約があるため、図-7に示すように、クレーンから部材を受け取る形でレバーブロックやワイヤ等を使用して支持構造足場内への引込みを行った。

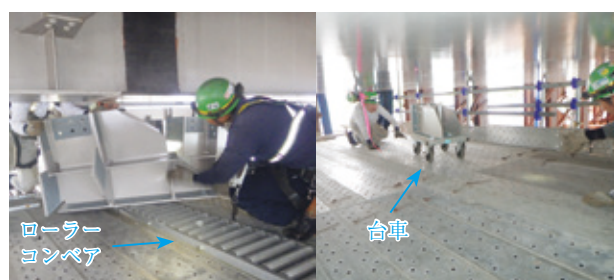
写真-5 足場内部部材移動状況

また、写真-5に示すように足場内には部材運搬用としてローラーコンベアや台車等を設置したことで、足場内で重量部材を移動させる際の作業性を向上させることができた。

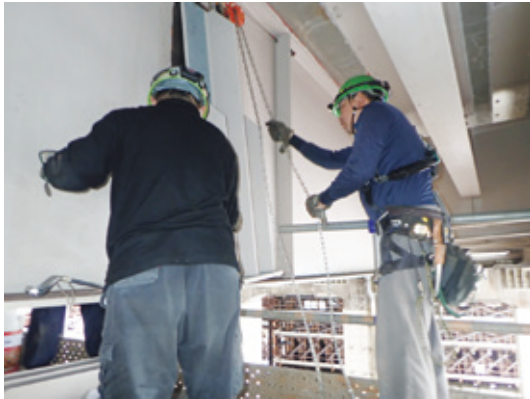
写真-6 部材設置状況

重量部材(最大重量225kg)については、既設桁の垂直補剛材のスカーラップ等を利用してチェーンブロックを設置し、吊り上げを行った。部材の設置状況を写真-6に示す。

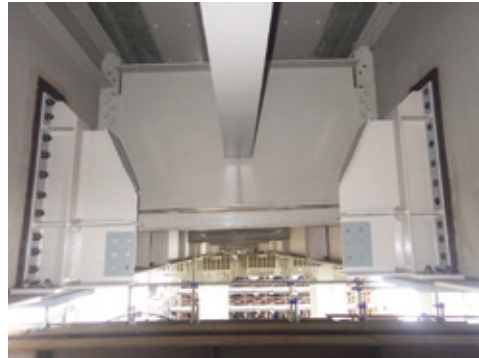
写真-7 部材設置状況

主桁補強材、新設ガセットの設置が完了（写真-7）した後、図-9に示すように主桁補強のボルト孔間隔や対角長、横構と取り合うガセット間隔等を実測して、新設横桁・新設横構の工場製作へと反映させた。

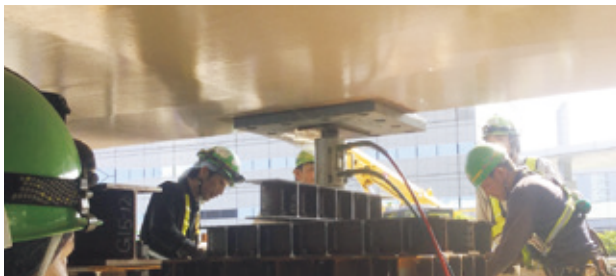
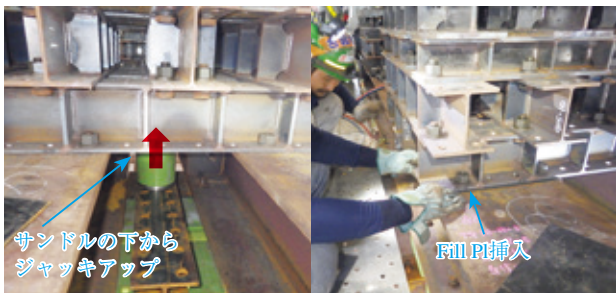
写真-9 支承施工状況

<STEP-1>支持構造（下部工）への反力導入

<STEP-3>調整PL設置（荷重支持支承）

<STEP-5>ジャッキアップ・Fill PLの設置（バッファー支承）
