ウェブに腐食欠損を有する古桁の耐荷力試験

The Ultimate Strength Test for Aged Steel Girders with Corrosion Loss on Web.

Summary

The tested plate girder had rivet joints, and had corrosion loss on the bottom web throughout the span, due to continuous immersion in seawater for many years.

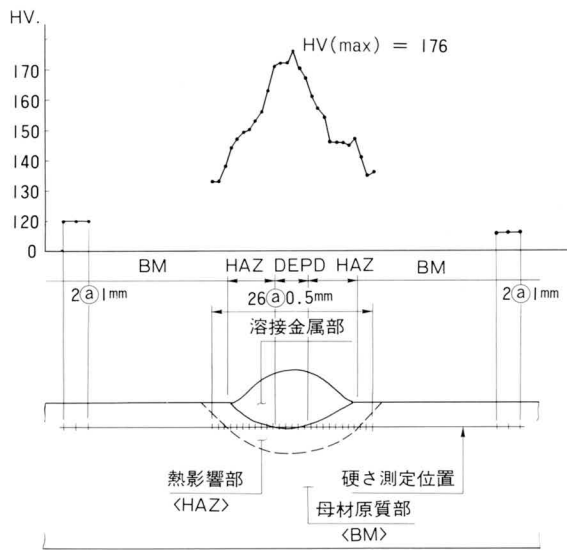
図-6 最高硬さ試験結果(低水素系)

ウェブより採取した試験片に、低水素系溶接棒 (S-16) と特殊系溶接棒 (SM-50G) によりビードを引き図示の位置での最高硬さ (Hv) を測定したものを図-6、7に示す。この両図よりHvの分布を見ると、熱影響部のHv値が溶接金属部より高くなるような形状は示していない。

これらの結果から、ウェブの鋼材の溶接性は低水素系溶接棒を用いる事により特に問題はない、と判断できる。

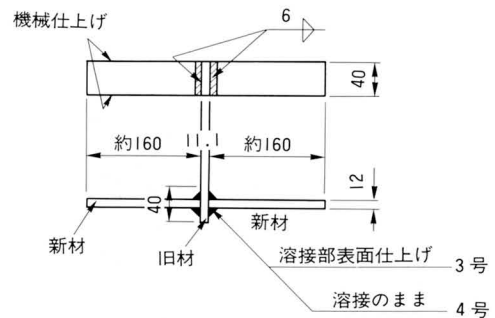
図-8 十字すみ肉溶接継手・引張試験片

図-8の試験片により引張強度を測定した。試験は、古桁に新材 (S S 41) をすみ肉溶接する状態を想定し、図のAの材料を試験桁より採取した鋼材、Bを新材 (S S 41) とした。引張試験結果を表-4に示すように、低水素系溶接棒によるビードを機械仕上げした場合でも母材で破断した。このすみ肉溶接サイズは、いずれものど厚の合計が母材厚を上まわらない事から、すみ肉溶接による施工性は問題ないと言える。

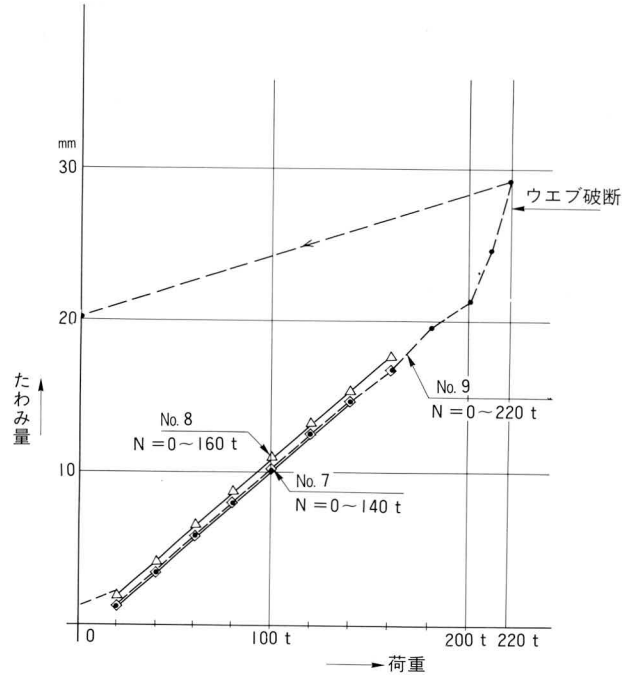
図-12 支間中央部のたわみ量

A桁では、⑨の0 t→20t→……→200t→210t→220tの時、220tの直前で端パネルのウェブ下部の孔あき部が、バーンという音を伴って水平方向に破断した。

この時点のU 1～U 4の平均応力は1907kg/cm²、L 1～L 4の平均応力は1852kg/cm²である。中央部の荷重一たわみを図-12に、フランジの荷重一ひずみを図-13・14にまた、ウェブの主応力分布を図-15・16に示す。

この時のウェブのフレは最大30mmになり、除荷しても、中央部の変位は25mm残っていることから、桁が完全に破断されたことが解る。

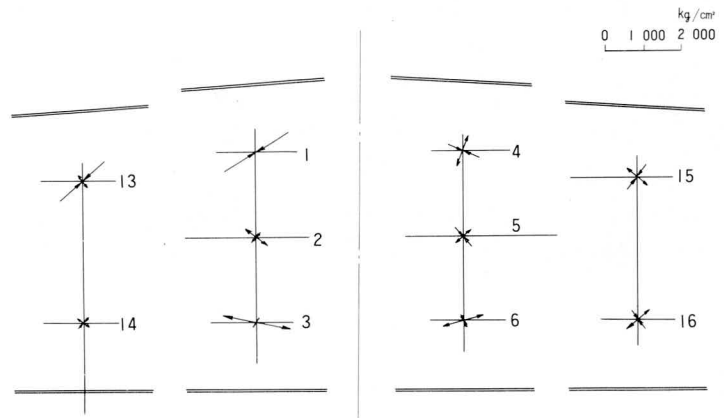
図-15 ウェブの主応力(P=140 t)

特にウェブの主応力分布は、ウェブの上下端で大きく異なり、下端は方向・大きさとも通常のプレートガーダーとは異なる興味ある結果を得た。
