# 耐候性鋼材を使用した橋梁の経年調査

## Periodic Examination of a Bridge Made of Weathering Steel

当社においては、昭和52年の新札幌駅前連絡橋（札幌市；さび安定化処理）、昭和55年の神田川橋（高知県；裸使用）をはじめとして約30橋の施工実績を有している。ここでは、昭和61年に竣工した横尾1号橋（千葉県；裸使用）を対象に3年にわたり追跡調査をおこなった結果について報告する。

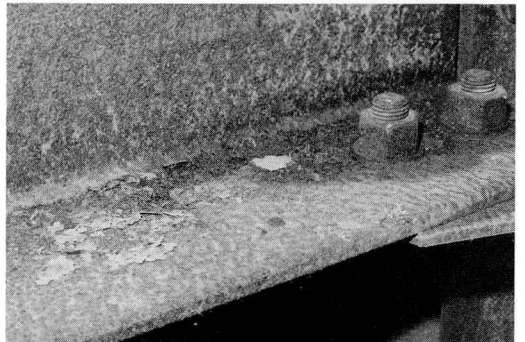
項目	経年			状況写真
	1年	2年	3年	
伸縮装置、排水装置からの錆桁への漏水有無およびその状況	床版からの遊離石灰が伸縮装置に付着。桁への漏水は無い。	遊離石灰が主桁に流出し、錆が発生している。	2年次の結果と同様、遊離石灰の流出は広がっていない。	写真-2
主桁の発錆状況および安定度	外面は添接板付近の局所的な赤茶色の変色が目立つ。内面は、流出錆の跡、結露の跡がいたるところに見られる。	1年次から状況は大差ないが、徐々に黒色化している。	変化部があまり目立たなくなっている。全体的に安定化してきている。	写真-3
対傾構、横桁、横構における発錆状況および安定度	支点付近では遊離石灰が付着し、錆が層状剝離するなど状態は良くない。中間部はミルスケールが残っている箇所が多く錆の進行が遅い。	発錆状況は特に変化ない。支点付近での浮錆、剝離錆が進行している。	支点付近の状況は改善されない。中間部は徐々に錆が進行している。	写真-4
支承、耐震連結装置における発錆状況および安定度	全般的に錆が粗い。結露による赤色斑点や流出錆の跡などの模様が見られる。	端支点での錆の進行が著しい。浮錆、剝離錆が見られる。	相変わらず錆が粗いが黒色化しており、安定化の徴候と思われる。局所的に環境の悪い所があり苔がはえている。	写真-5
全体的色調	茶褐色を呈している。局所的な変色が遠方から確認できる。	黒色化している。局所的な変色も遠方からは特に目立たない。	黒褐色を呈している。	写真-6

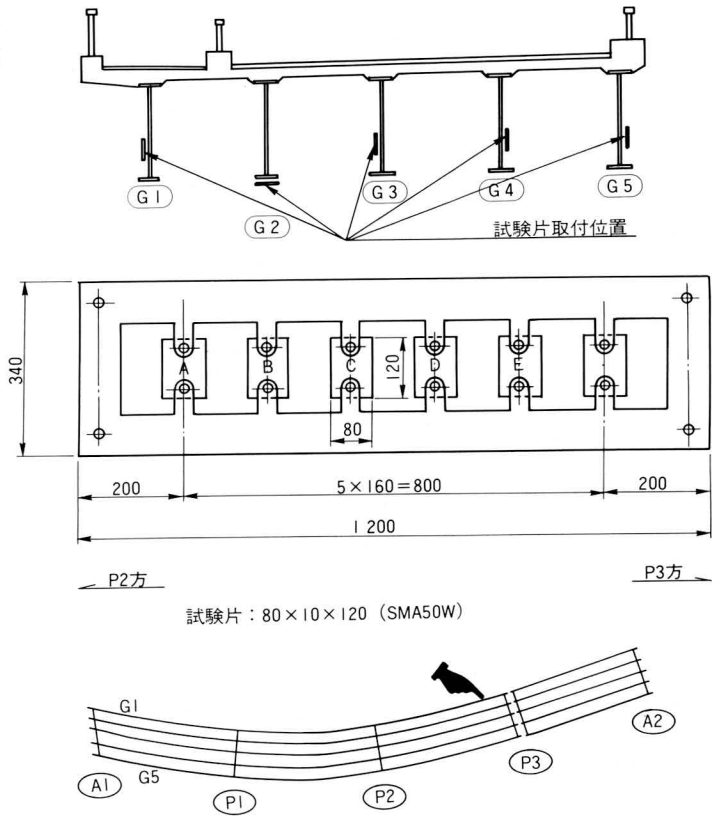
図-2 試験片取付位置

実橋にあらかじめ試験片を取付けておき、毎年試験片を取りはずして、先に示した項目の調査を行った。試験片取付位置を図-2に示す。
