溶融亜鉛めっき箱桁橋梁のめっき割れ防止に関する検討とその成果

Discussion on Crack Prevention in Hot-Dip Galvanized Box Girder Bridge

This paper presents concrete measures for the prevention of hot-dip galvanization cracks and describes the actual state of the cracks on the box girder members based on the results of real sectional specimens and an investigation of an actual bridge.

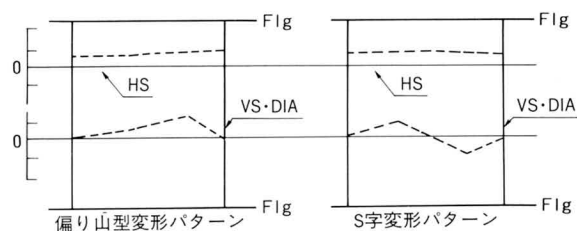
図-5(1) ウェブパネルの部材長方向の変形パターン

- ① めっき前後におけるめっき収縮量は]型断面においてフランジ自由端よりウェブ側が大きい。従って部材の平面変形は、ウェブ側に凹になるように変形する。本試験体は全体的に部材の剛度は小さい。
- ② めっき後のウェブの面外変形は、フランジと垂直スティフナーまたはダイヤフラムで囲まれるパネルの変形パターンが図-5のように類型化された。水平スティフナー位置における橋軸方向のウェブの面外変形は部材自体の剛度が小さいため、平面曲りの影響が多くめっきによる変形の反転は認められなかった。水平スティフナーと下フランジの中央位置では図-5(1)に示したような山型変形およびS字変形が認められた。

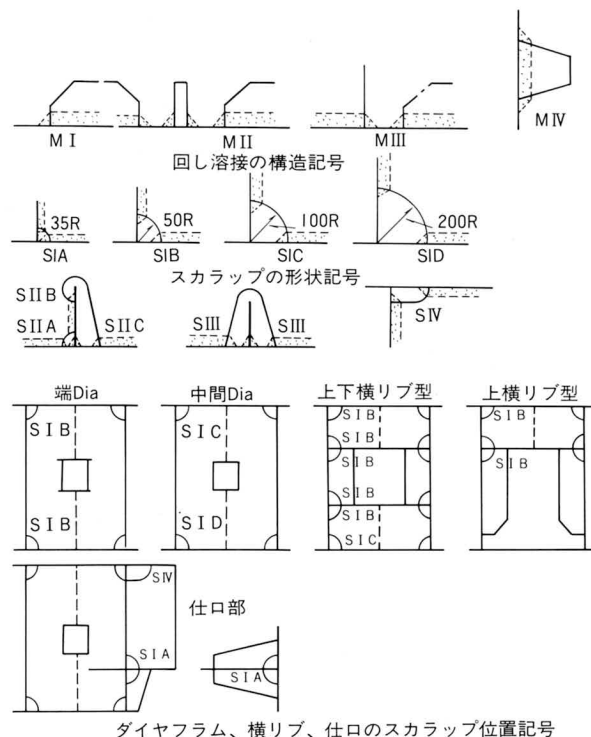
図-7 部材の廻し溶接部の構造・形状の詳細と表示記号

めっき割れの検査方法に関する予備試験結果を表-1に示したが、実橋部材での検査手順と施工性を確認するため、改めてPTおよびMTによる検査を行った。検査箇所はウェブ、フランジの廻し溶接部の他、ダイヤフラム、ブラケット等仕口の廻し溶接部515箇所全てとした。部材の廻し溶接部の構造、形状のディテールとその位置表示記号を図-7に示した。これらの結果を表-3に示した。

PT(1回洗浄法)では、めっき被膜割れによる欠陥指示模様として膨大な量が認められた。MTで慎重に検査した結果めっき割れと思われる欠陥は6箇所であった。なお、PT(2回洗浄法)も行ったが、洗浄程度の加減が難しくまた再現性に乏しく、手間も非常にかかることから途中で中止した。

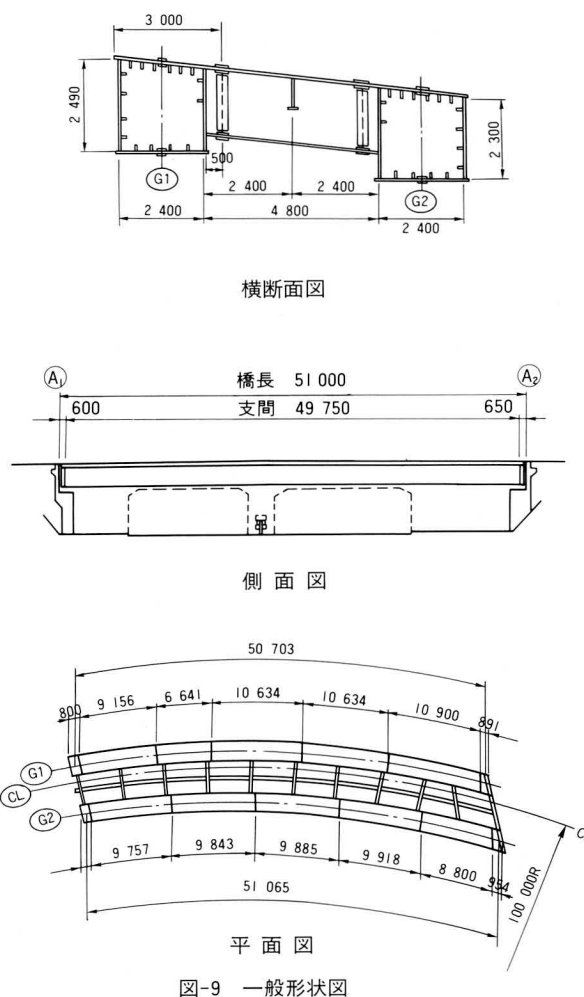
図-9 一般形状図

実橋部材の1例を図-9に示した。製作した2分割部材は全部で20部材であり、これら全ての廻し溶接部についてMTを行った。検査箇所は全部で6000箇所にも及んだ。これらの結果を表-4に示した。
