大入熱溶接を用いたボックス柱角継手 熱影響部の超音波探傷による欠陥特性

Ultrasonic Flaw Detection of Defects of Heat-Affected Zone in Dadoed Box Column Corner Joint Shown when Heat-Welding Is Applied

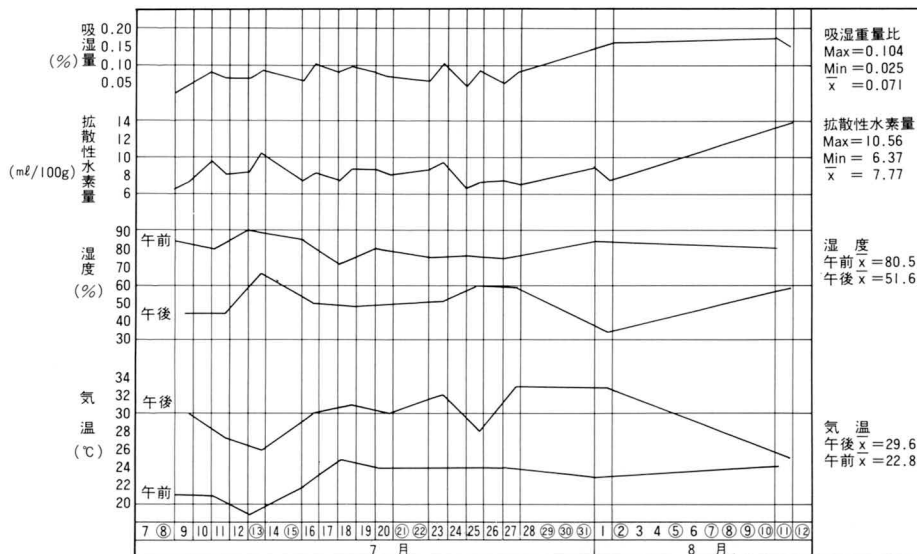
- 1) フラックスは散布ホース口より約2000g採取した。
 - 2) 気温・湿度の測定は午前8時及び午後1時。
 - 3) 吸湿重量は採取したフラックス40gを電気炉(350℃ h)で乾燥して測定した。
 - 4) 拡散性水素量の測定はJIS Z3118鋼溶接部の水素量測定方法に準拠した。
 - 5) 日付の○印は溶接作業の実施されなかった日を示す。
 - 6) 平均値等は8月1、11日を除く。
- 図-2 気温・湿度及び使用フラックス吸湿重量・拡散性水素量測定図（1990年7~8月）

溶接金属の拡散性水素量は、実施工時の状態を基準にする事とした。フラックスの吸湿程度により拡散性水素量が左右される事に着目し、工場で使用中のフラックスを最も吸湿しやすい散布ホース口で採取しその吸湿量と溶接金属の拡散性水素量を測定（JIS Z3118鋼溶接部の水素量測定方法に準拠）した結果を図-2に示す。

その結果、吸湿量（重量比）は0.05~0.1%、拡散性水素量は7~8 ml/100gであった。図-2中の日付けの○印は溶接作業の実施されなかった日を示す。その翌日の測定値はやや高目になる傾向が見られる。特に8月11日は数日間溶接作業を実施しなかった為増加傾向が顕著で

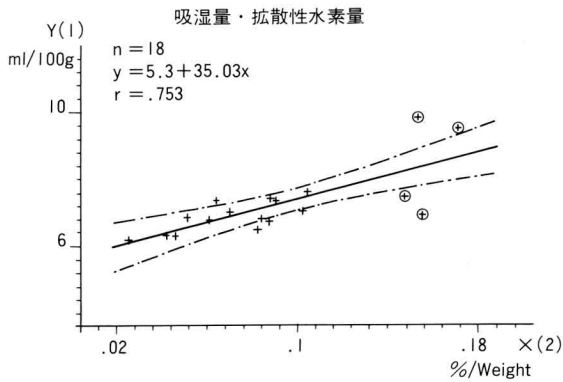
図-3 吸湿重量・拡散性水素量相関図

その吸湿量と拡散性水素量の相関を図-3に示すが、

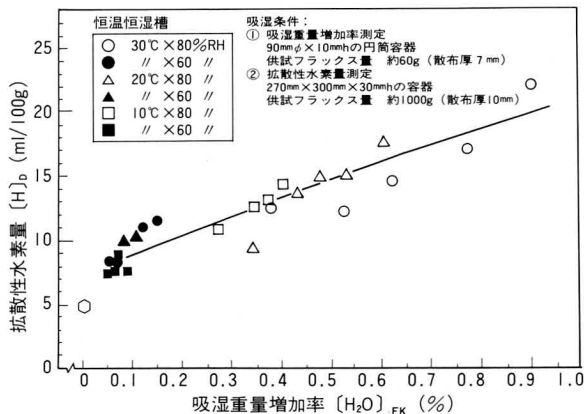
図-4 フラックス吸湿重量増加率と拡散性水素量の関係
〔資料提供 日鐵溶接工業(株)〕

また、乾燥したフラックスによる吸湿量、拡散性水素量の相関を調べた結果を図-4に示すが、吸湿量0.1%前後では前述の図-3と良く一致している。

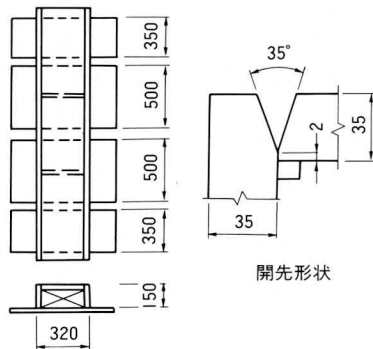
図-5 試験体形状図

試験体形状は、図-5に示す如く口型とし、中間に2箇所板厚25mmのダイヤフラム(3方向完全溶込み溶接)を取り付け、裏面は主材と同厚の鋼板で拘束した。なお、鋼板Bはボックス柱用として特に内質対策が取られている鋼板であり、通常その適用も多いため、試験体の数量を各々2体とし、その他は各々一体とした。

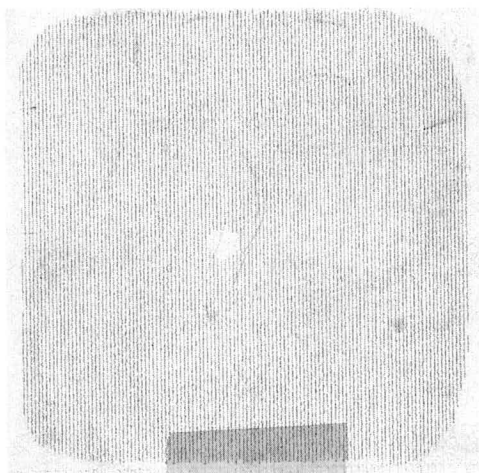
図-8 探傷感度設定図

⑥ B3試験体で実施した斜角探傷、垂直探傷、Cスキャン超音波探傷検査の結果を表-7に示し、その斜角探傷と垂直探傷の欠陥位置のプロットを図-6、Cスキャン超音波探傷の出力図を図-7、に示す。（Cスキャン超音波探傷検査の概要を図-8、図-9に示す。）
