交通開放下での橋梁架替工事

Bridge Replacement Work with Traffic on Bridge Maintained

The authors have recently been engaged in the restoration of such a bridge. The work involved repairs to the approach of the Kohoku bridge, which was damaged by a truck crane. The simple composite-girder bridge was replaced with a new steel plate deck girder bridge by field work, with a reduced traffic flow being maintained during the repair work.

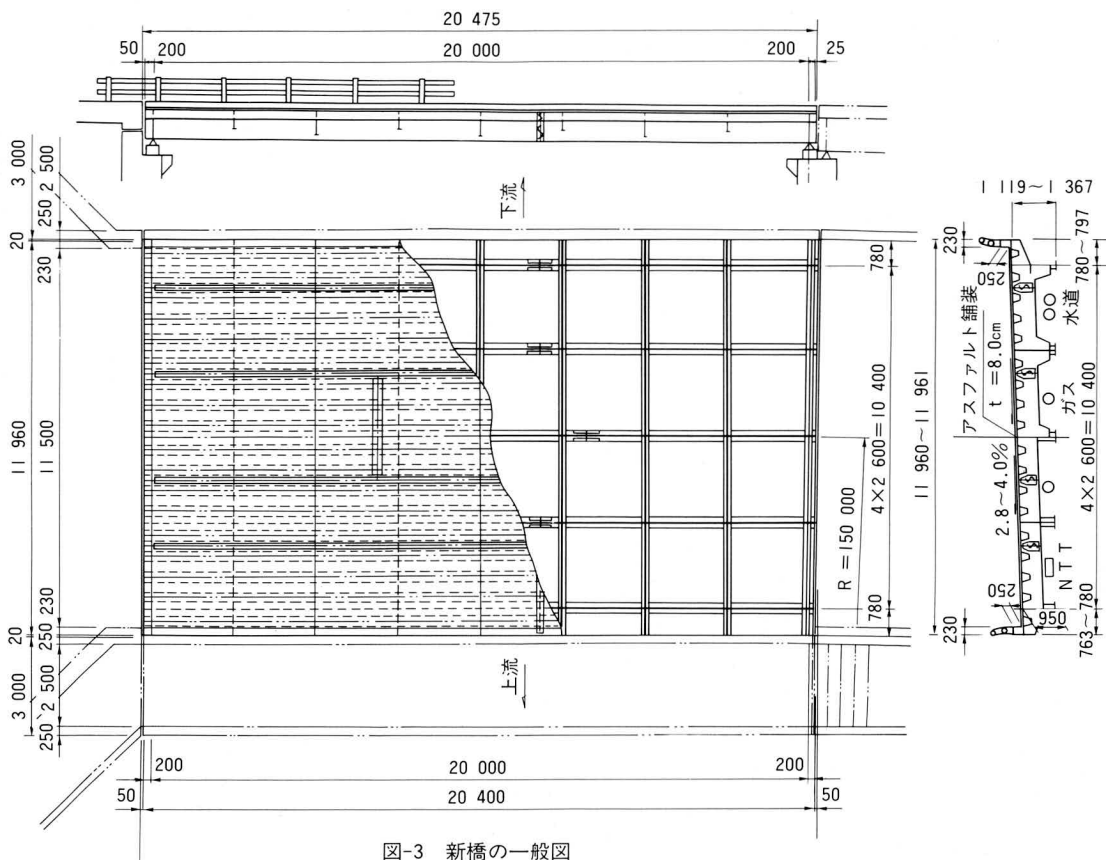
図-3 新橋の一般図

新橋の形式の選定にあたっては、次の点に配慮して、単純鋼床版鉄桁を採用した。

- ① 新橋の架設方法は、旧橋の部分撤去を行いながら部分架設をしてゆくため、車線の盛替えがあり、橋面工の工程短縮が可能な形式でなければならない。
- ② 桁下の建築限界を現在の4.3mから少なくとも4.5mにするため、桁高を低くすることができる形式でなければならない。

旧橋は5本主桁であるが、新橋においては6本主桁

にすることも考えられた。しかし、車線の盛替え・架設方法・添加物の位置等の関係から隣接主桁と同じ5本主桁として設計を行った。

デッキプレート厚は14mmとし、縦リブにU・Ribを用いることで剛性を高めた。
