# 大入熱溶接を用いたボックス柱角継手熱影響部の超音波探傷による欠陥特性（その2 引張強度への影響）

## Characteristics of Defects Found by Ultrasonic Flaw Detection in Zones of Box Column Corner Joints Welded with Big Heat Input (Part 2 : Effect on Tensile Strength)

For this report, the tensile strength of specimens with defects was tested. As a result it was proved that tensile strength is not reduced even if Region 1 is detected on all lines in the specimens.

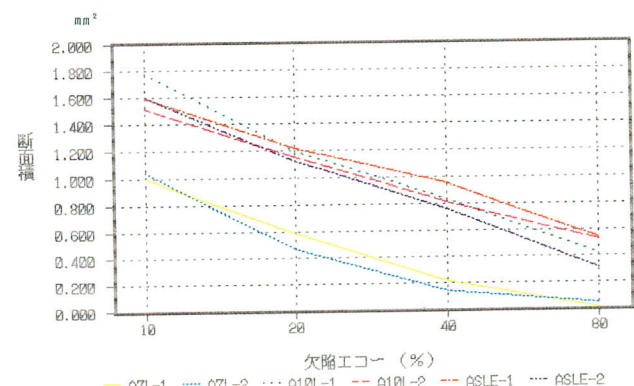
図-5 A鋼種ウェブ側欠陥面積

- ・引張強度が、母材の規格値を下回ったのは、鋼板Aの15ml/100gの内の一体（ASLE-2）である。
- ・引張強度が、母材の規格値は満足したが、供試鋼材の板厚方向（Z方向）の強度低下が見られたのは、鋼板Aの内の二体（A10L-1 ASLE-1）である。
- ・鋼板Aフランジ側欠陥面積図より、エコー高さ40%以

上および80%以上の欠陥面積が大きい試験体が、引張強度の低下した三体（ASLE-2 A10L-1 ASLE-1）と一致している。

- ・引張強度が、供試鋼材の板厚方向（Z方向）の強度と同等のものは、鋼板Aの内の二体（A7L-1 A10L-2）である。
- ・二体（A7L-1 A10L-2）は、鋼板Aフランジ側欠陥面積図の中ではその傾向がほぼ一致しており、欠陥面積は前述の引張強度の低下した三体の1/3程度である。
- ・以上、五体の破断面は全て水素性脆性破面である。引張強度の低下した三体（ASLE-2 A10L-1 ASLE-1）の破断面に、より多くの脆性破面が確認される。
- ・三体の内、最も欠陥エコーレベルが高く、引張強度が最も低いASLE-2は、斜角探傷および垂直探傷の欠陥エコーレベルの高い部位と、脆性破面部とは対応している。その他の試験体については、超音波探傷の欠陥位置と破断面との対応は難しい。

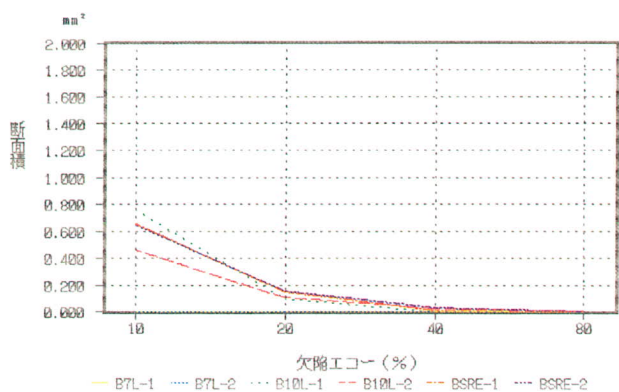
図-6 B鋼種フランジ側欠陥面積

- ・鋼板Aの拡散性水素量 7 ml/100 g の場合は、溶接線に沿って部分的に不合格欠陥が検出され、10ml/100gと15ml/100 g では全線にわたって不合格欠陥が検出される。
- ・鋼板B・C・Dは拡散性水素量 7 ml/100 g の場合、欠陥エコーは検出されない。10ml/100 g では部分的に領域IIの欠陥エコーが検出されるが、合格の範囲である。

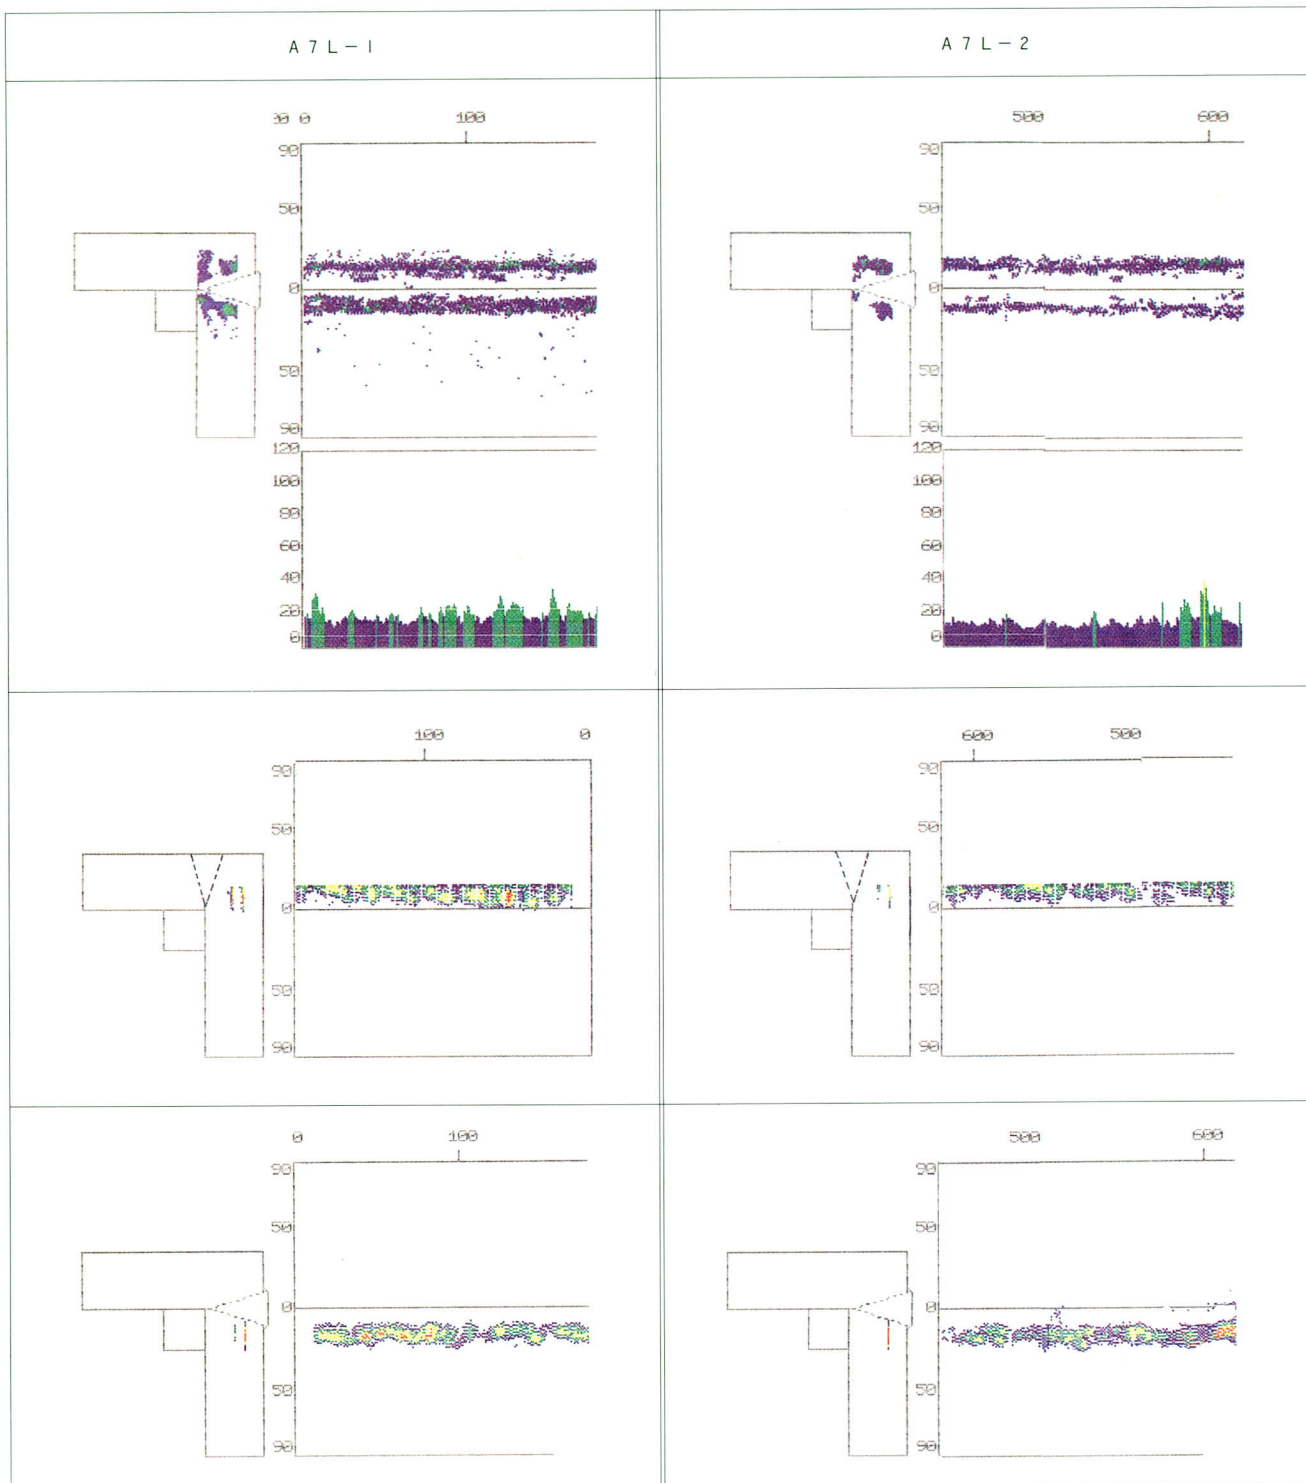
図-12 自動超音波探傷出力図

図-12~14に、広幅引張試験片の自動超音波探傷での出力図の一例を示す。
