## 報 告

# 阪神大震災に伴う高速道路の復旧工事

## Rehabilitation Work on Damaged Viaduct (the Great Hanshin Earthquake)

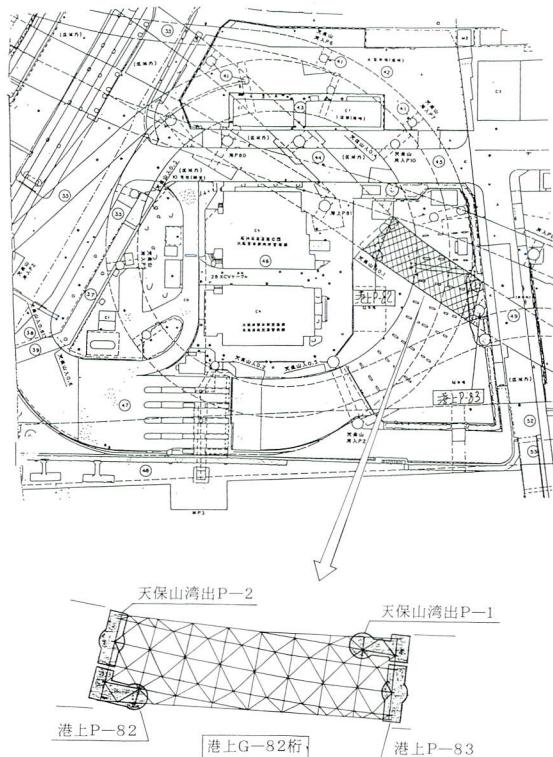
図-5 施工位置図

当該橋梁は、昭和49年に大阪港出路として供用された後、平成元年に大阪港線として拡幅を行い供用されている。このとき、上部工においては既設主桁軸方向とは異なる方向に主桁を増桁し、下部工においては既設橋脚とは独立した橋脚を設けたので、一支承線上の支点が異なる脚に支持される構造となっている(図-5参照)。

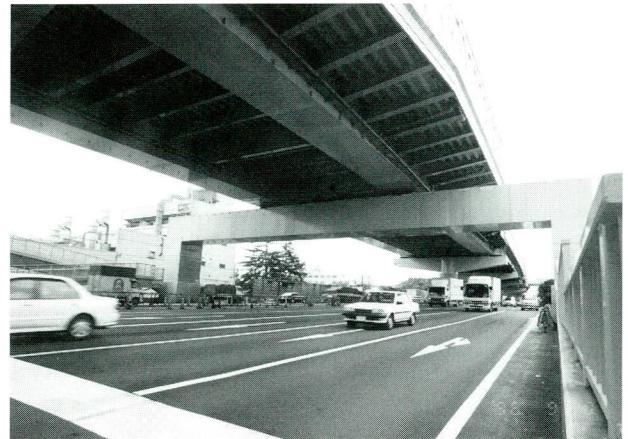
写真-17 神P150門型鋼製ラーメン橋脚

本橋脚の構造的特徴は、写真-17のように梁長さ(35.4m)に比べ、柱高さ(11.75m)が極端に低いことである。設計・施工上の技術的課題に対し以下の対応をとっている。

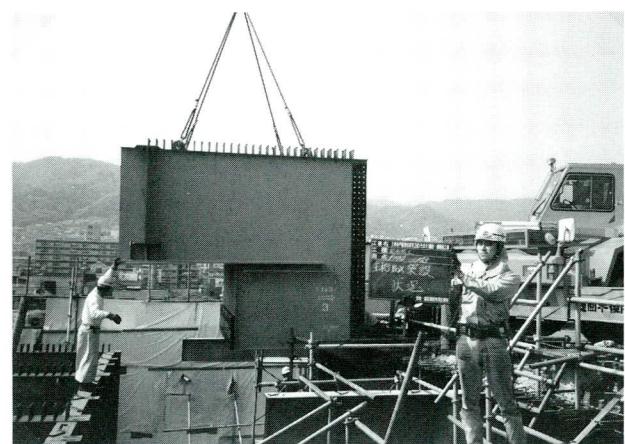
写真-26 桁端撤去

ソーアーを使用して桁部以外の床版部や壁高欄部を短冊状ブロックに切り刻み、桁上のクレーンでつり下げるて桁下へ撤去し、鋼桁上フランジ上に残ったRC床版と共にガス切断により一次切断して撤去した（写真-26参照）。

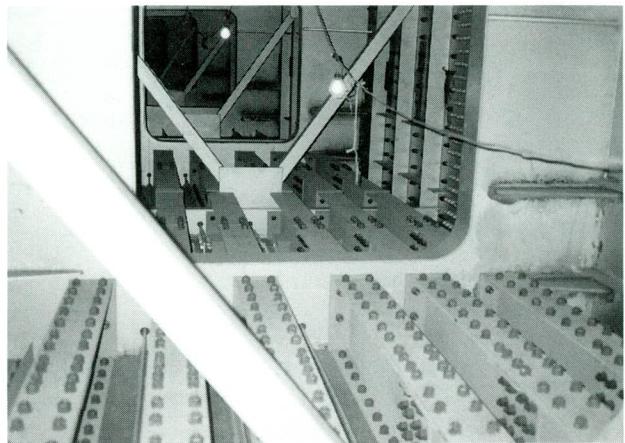
写真-38 下フランジの補強

落下物防止柵およびその支持構造物（受梁、ブラケット）による死荷重増とB活荷重を考慮して既設桁の応力度照査を行った。この結果、連続桁の中間支点付近に応力超過箇所が発生することが判明したため、上下フランジと腹板を補強する必要が生じた。補強方法はいくつかの補強案の中から、図-33に示すような鋼板による補強を採用した（写真-38, 39参照）。箱内への部材の供給は工事用マンホールから行うため最大部材寸法は2m程度、断面は300mm×500mm程度とした。
