# 亜鉛めっき防食および亜鉛めっきと塗装を併用した二重防食の経年調査

## Research on Long-Term Changes in the Corrosion-Prevention Effects of Galvanization and Combination of Galvanization and Coating

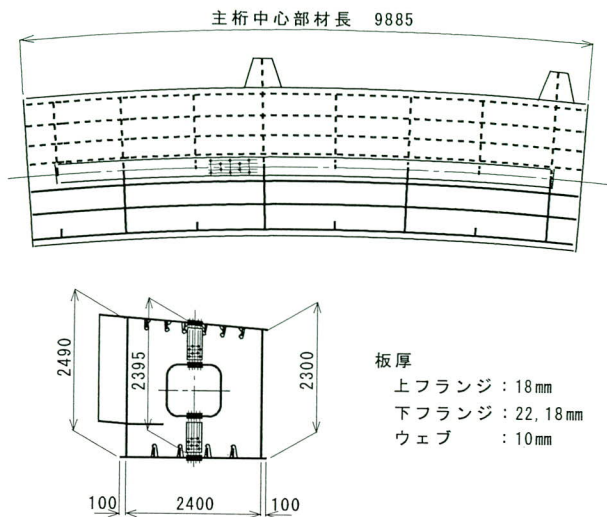
図-1 実物大箱桁試験体形状

暴露試験に用いた実物大試験体は、平成2年に当社にて施工した、溶融亜鉛めっき橋のパイロットメンバーとした。試験体形状を図-1に示す。また、溶融亜鉛めっきのサンプリング試験を行うために代用試験片(70×150×3,2mm)を作成した。

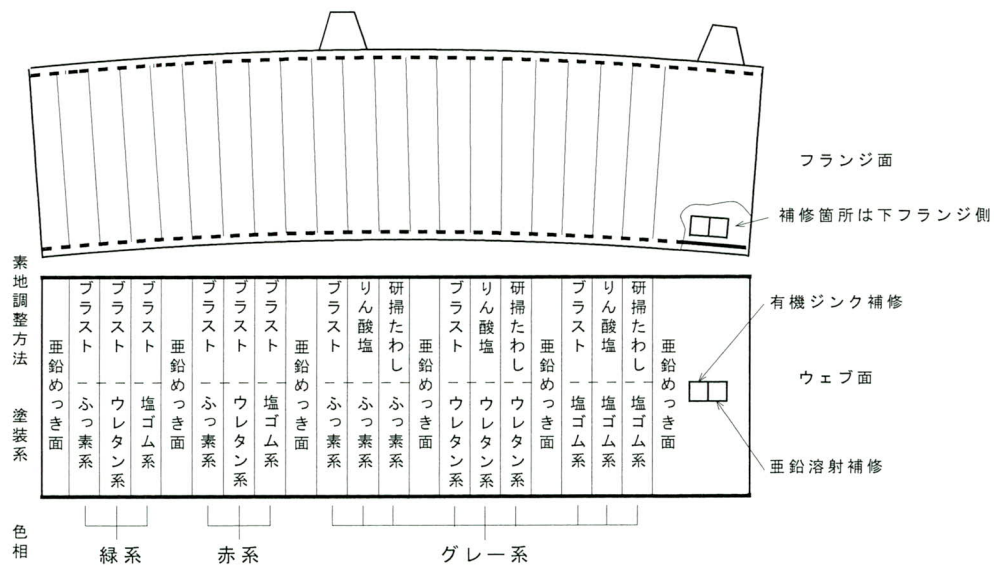
図-2 塗り区分図

各種塗装仕様、補修部の塗り区分を図-2に示す。なお塗装については桁外面を鉢巻状に行った。

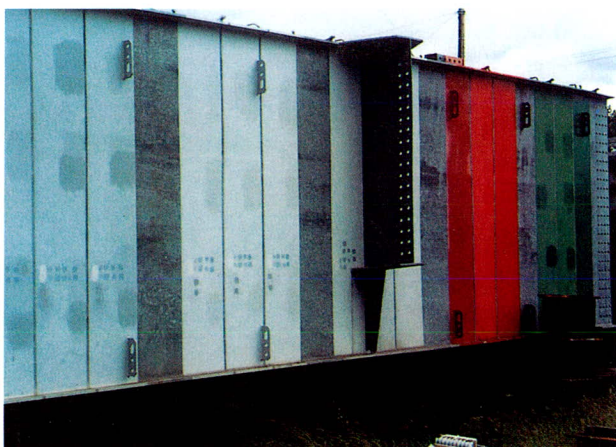
写真-2 実物大試験体暴露状況

暴露試験場所は千葉工場内とした。暴露状況を写真-2

塗装面では、ふっ素系、ポリウレタン系、塩化ゴム系のいずれの塗装系においても暴露7年では自然剥離や赤錆の発生はなかった。ただし、ふっ素、ポリウレタン系のブラスト処理では、さびやふくれがなく良好であるのに対して、リン酸塩処理や研掃たわし処理では5年経過後ウェブに微細なふくれが局所的に発生した。一方、塩化ゴム系はいずれの素地調整でも下フランジに白錆が発生した。これは、ふっ素、ポリウレタン系の塗装系は共に下塗り塗料にエポキシ樹脂塗料を用いているのに対し、塩化ゴム系は下塗り塗料に塩化ゴム樹脂塗料を使用しており、下塗り塗料の違いがふくれ発生や下面での白錆発生に影響していると推定される。

目視調査の結果、ふっ素系はほとんどチョーキングが進行していなかったのに対し、ポリウレタン系や塩化ゴム系はチョーキングが著しかった。写真3~11に暴露7年後の塗装面の写真を示すが(海側ウェブ)、試験体と同時期に塗装した標準板と比較するとチョーキングの程度が明確である。また写真の右側が光沢保持性や変退色の測定のために水洗処理を行った箇所であるが、ポリウレタン系や塩化ゴム系はチョーキングにより水洗箇所がはっきりとしているが、ふっ素系は水洗箇所がほとんどわからない。(塗装面全体は写真-2の暴露状況写真参照)
