# 鋼製橋脚大規模補強工事（フルウェブ化）の報告

## Large-Scale Reinforcement Work of Steel Bridge Pier (Full-web work)

増田 高志\*<sup>1</sup> 永山 弘久\*<sup>2</sup>  
Takashi MASUDA Hirohisa NAGAYAMA

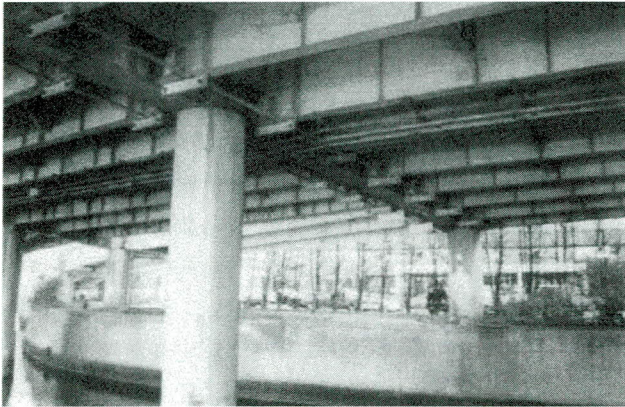
写真-4 補強前状況

- ・日本橋川の河川上にある。
  - ・河川内へのベント設置は莫大な費用と時間を要するため極めて困難である。
  - ・部材取付時の台船使用は可能である。
  - ・ジャッキアップ時も高速道路交通は止められない。
- 主桁・橋脚の既設図面を、それぞれ図-5, 6に示す。また、補強前の状況を写真-4に、補強後の状況を写真-5に示す。

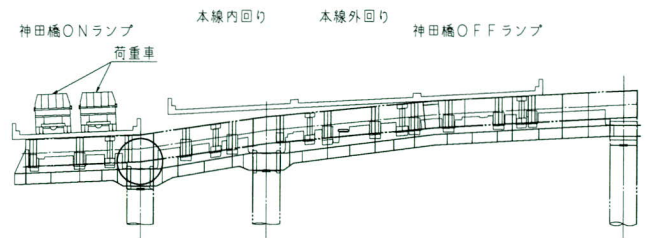
図-16 荷重車試験

鋼製脚脚隅角部の補強効果を確認するために、FEM解析と、荷重車走行試験を実施した。荷重車は、オンランプ部で25t車2台を一時静止させて応力を計測した。解析・計測とも補強前に比べて補強後の応力が40%以下になっていることを確認した。(図-16, 17)

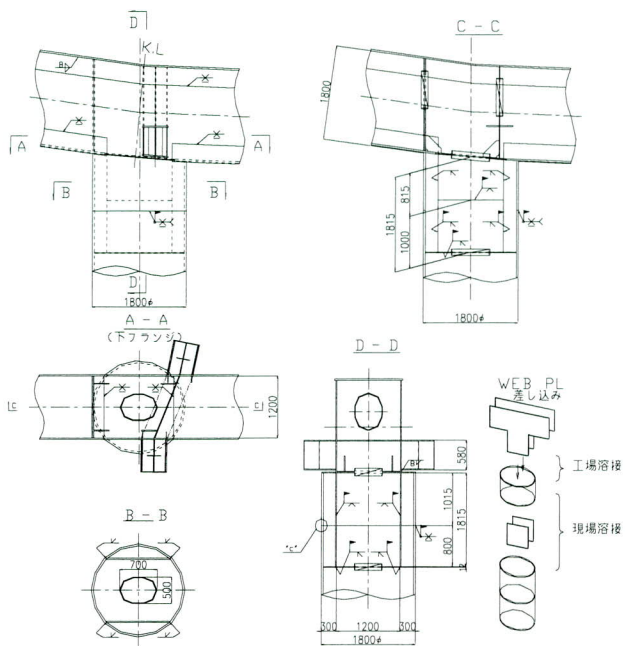
図-19 差込ウェブの隅角構造

神田橋工区の特徴である差込ウェブの隅角構造を図-19に示す。T形横梁ウェブを円柱に差込んだ、差込みウ

隅角のき裂は横梁ウェブと円柱の交差部に集中して発生しており、その例を図-20と写真-9に示す。

橋梁ウェブと円柱交差部に発生したき裂に対して以下のような処理を行うこととした。(写真-10, 11)

1. 三溶接線交差部を削孔して、鉛直方向のビード（パイプウェブ）にき裂が進展しないようにする。差込ウェブコバ面にき裂がないことを確認する。
2. 内面ビードを50mmの範囲でグラインダーで削る。
