# 疲労亀裂の溶接補修（根古屋橋）

## Welding Repair of Fatigue Cracks (Nekoya Bridge)

### Summary

### 2. 工事概要

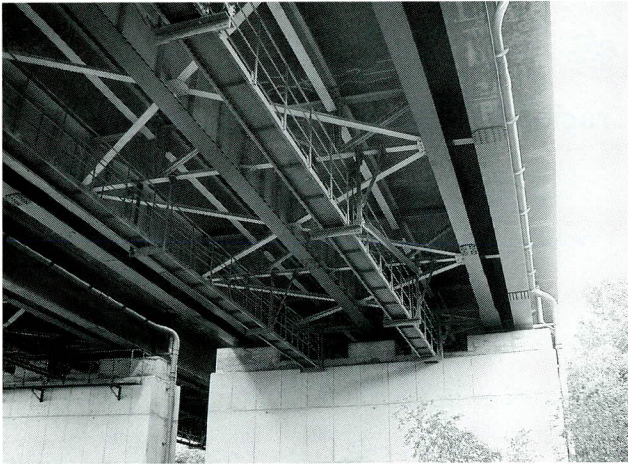
写真一 着手前

根古屋橋は東名高速道路の沼津IC～富士IC間に位置する橋である。本橋は昭和44年に供用が開始され、平成16年で36年が経過している。過去の調査において既設対傾構のガセット部に疲労亀裂が発見され、これまでに2度補修工事が行われたが、H15年の調査で再度亀裂が確認された。

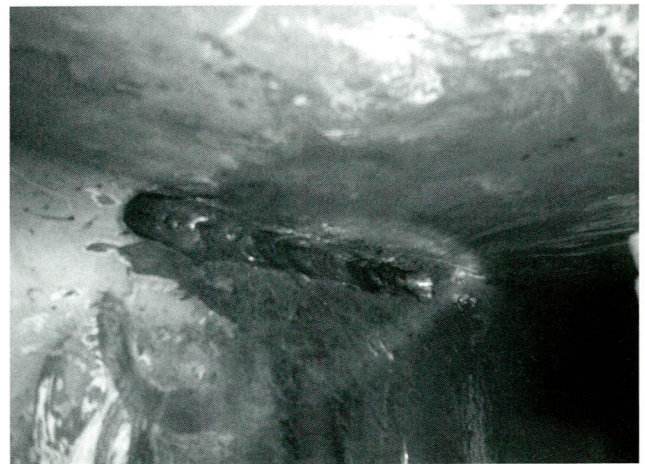
写真-13 ガウジング完了

溶接亀裂箇所は新規ガセットプレート取付部外側で32箇所中14箇所に亀裂確認。また、その内3箇所はウェブを貫通していた。取付部内側の亀裂箇所は32箇所中5箇所であった。

亀裂補修は上フランジとウェブ溶接部の止端部からの発生が多かったため、再溶接時の止端部の仕上げを十分に行った。
