丸柱—横梁を突合せ溶接により製作された 鋼製橋脚隅角部の疲労損傷と対策

Fatigue Damage to Steel Pier Corners (Fabricated by butt welding of round column and cross beam) and Damage Countermeasures

On the metropolitan expressway, we conducted detailed surveys into fatigue cracks produced in steel-made pier corners, and examined the causes of these cracks in order to carry out reinforcement and repair. This article reports the damage conditions generated from F-type steel-made, T-type square corners (fabricated by beam welding), along with reinforcement design and crack repair results.

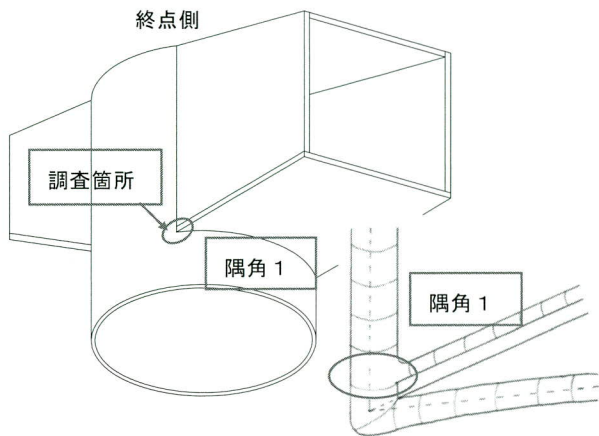
図-1 調査箇所

隅角1のKS側、隅角2のS側下フランジコーナー部においてき裂が発見されたことから、十字溶接及びウェブ-柱溶接のコーナー部について、マクロ試験と磁粉探傷試験（以下、MT）による詳細調査を実施した。その結果、き裂は丸柱と梁の突合せ溶接の溶接金属内にあることが分かった（写真-3、4）。

き裂の位置は、写真-4マクロ・MT写真から分かるように、梁ウェブと下フランジ角継手の溶接金属の上に丸柱と梁の突合せ溶接が重なっており、その交点上に長さ 30mm のき裂が検出された。き裂は、縦ビードの中に入り梁角継手の横ビードとの境界付近で止まっている。

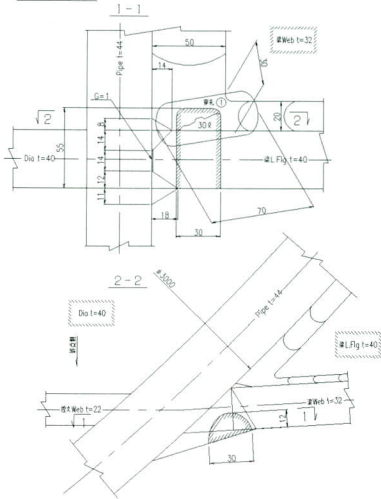
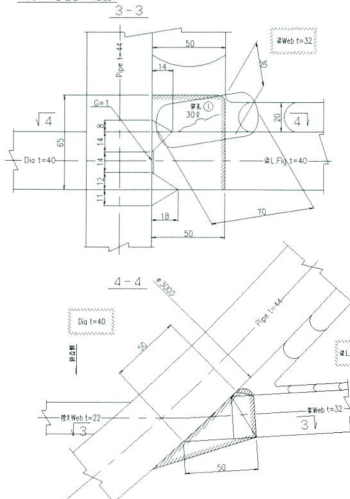
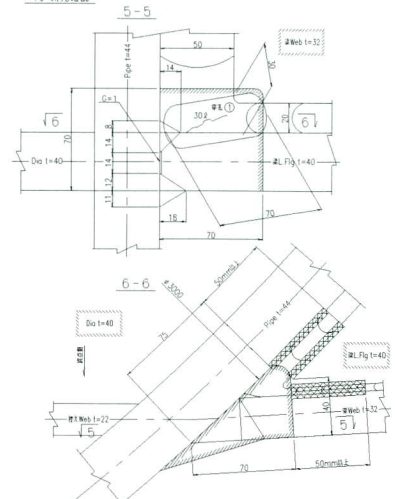
図-4 き裂補習ステップ図

2. キズの除去

3. 未溶着部の確認

4. 開先確認

ステップ1としてき裂の長さに合わせて棒グラインダにて穿孔を広げ、き裂の発生源となる未溶着部を露出させることを目的とし、切削を実施した。切削寸法が30×70、深さd=12mm程度において梁下フランジの未

ステップ3として丸柱と梁WEB（写真-12、13）、梁下フランジ角継手（写真-14、15）、十字継手の突合せ溶接（写真-16）の各々の溶接ビードを分離することを目的に、各断面を観察出来る位置までコーナー部を切削した。これは、溶接状態が複雑な3溶接交差状態から疲労性状がわかりやすい十字溶接継手、T字溶接継手へ改善するためである。さらに、スカラップ周辺に応力集中が生じないようにR仕上げと溶接ビードの止端仕上げを実施し、最終的な丸柱スカラップ寸法は70mm×70mmで深さ70mmとなった。なお、施工方法については、機械の据付が困難なことから全て棒グラインダによる手作業にて行った。各スカラップの形状は、脚ごと隅角ごとにコーナー部の溶接状態や板厚、き裂の状態がさまざまであることから、全て異なるものとなった。
