エレクトロスラグ溶接により施工された隅角部の損傷及び補修補強

Repair/Reinforcement of Corners by Electro Slag Welding on Expressway Piers

On the metropolitan expressway, we conducted detailed surveys into fatigue cracks produced in the corners of steel-made piers, and carried out appropriate reinforcement/repair work for the damage detected during these surveys. This article reports the damage conditions, reinforcement, and repair method for piers in which electro slag welding was adopted for the corners of the square columns, along with the results of tests on this welding.

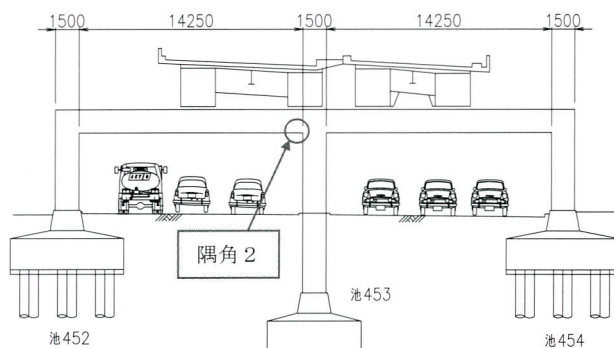
図-1 池452橋脚一般図

本橋脚は、図-1に示すような一般的な角柱門型ラーメン橋脚であるが、横梁が片側14mもあり、必要な強度を確保するため、梁フランジ及びダイヤフラムに板厚42mm、材質がHT60の高材質の鋼材を使用している

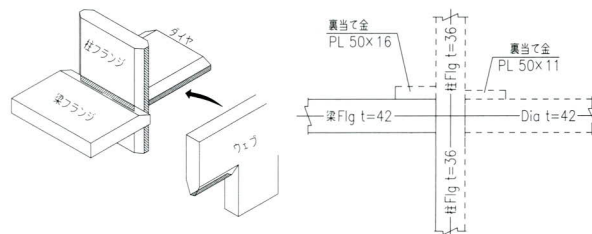
図-2 板組図

板組は、柱フランジが通っており、そこへ梁フランジ

とダイヤフラムが十字に溶接されている（図-2）。また、梁フランジおよびダイヤフラムには、裏当て金を設置されており十字継手は、完全溶け込み溶接として施工されたことが想像される。
