# 鋼製橋脚隅角部補強工事1-24の工事報告

## Corner Reinforcement Work 1-24 of Steel Piers

Recently, fatigue damage was found at a part of a steel pier corner of the Metropolitan Expressway and so all the corners were inspected, revealing numerous cracks. This was reinforcement work for fatigue damage with a crack length of 30 mm or less. The paper summarizes the work and the various issues that arose in the process.

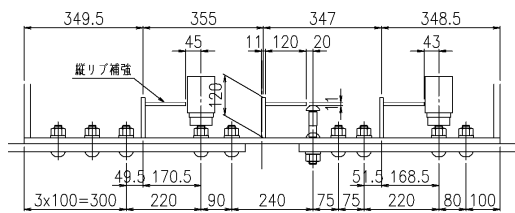
図-9 縦リブ補強材との干渉を避けた構造

耐震補強工事により追加された補剛材リブ等には、それが当て板ボルト施工時に支障となる場合がある。ほとんどの場合は、図-9のように締め付け機械が入る範囲で干渉を避けたボルト配置とすることで対応可能であるが、図-10のように角部分に耐震補強用のコーナプレートが配置されているために、せん断力が大きく作用している箇所にボルトが配置不可能な場合がある。
