# 東日本大震災により損傷した鋼橋（石巻大橋）の応急復旧 Emergency Restoration of a Steel Bridge (Ishinomaki-Ohashi Bridge) Damaged by the Great East Japan Earthquake

本稿は平成23年3月11日に発生した東日本大震災により、被災した石巻大橋の補修工事の概要報告である。石巻市民の重要生活路線である当橋梁の施工工種の内、主桁補修工・伸縮装置補修工・橋脚補修工について、現場施工時の問題点と対策の報告を行う。

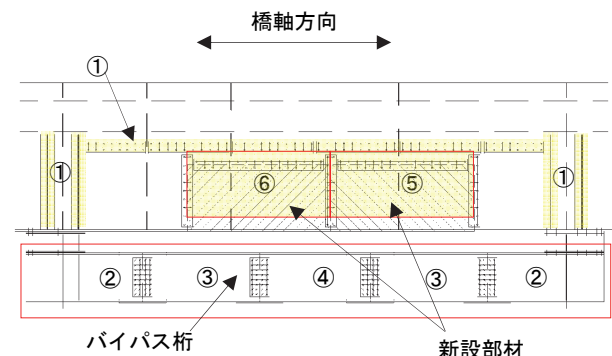
図-4 損傷部施工とバイパス桁の施工手順

箱桁（主桁）損傷部の部分撤去作業では、その部分を新設の補強部材に置き換えるまでの期間において部材剛性が著しく低減し、有害な変位や場合により橋桁の崩壊等の発生する危険性があった。また、部材欠損に伴い箱桁断面の形状保持が崩れる懸念もあり、何らかの対策を講じる必要があった。

箱桁（主桁）損傷部の部分撤去作業において、その部分を補強部材に置き換えるまでの間の主桁部材剛性を確保するため、部分取替範囲の箱桁下フランジ下面に鋼製のバイパス桁を主桁撤去作業に先立ち、橋面上の常設路肩規制帯内に据え付けた4tユニック車により分割架設した（図-4、写真-11、12、13）。

撤去範囲の広い損傷箇所については、バイパス桁を先行設置するとはいえ、一度にすべての範囲を一括撤去することは、既設桁に大きなダメージを与え、机上の計算では予見できない箱桁の新たな損傷を招くことが懸念されたため、既設部材の部分撤去と新設部材の設置を交互に繰り返すサイクル施工を実施した（図-4）。

- (1) 垂直・水平補剛材(部材①)の設置
- (2) バイパス桁(部材②、③、④)の設置
- (3) 損傷部の撤去および新設部材設置(部材⑤)
- (4) 損傷部の撤去および新設部材設置(部材⑥)
- (5) バイパス桁の撤去(部材②、③、④)

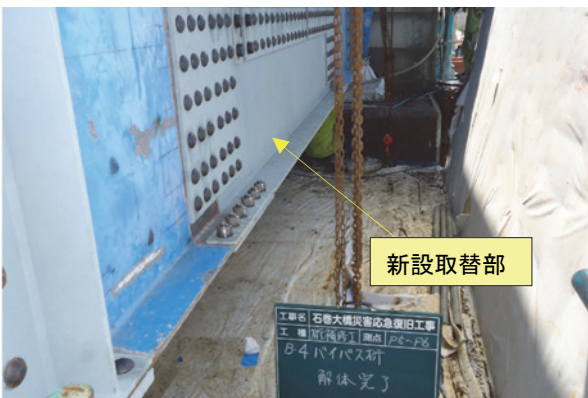
写真-18 新設部材設置完了

施工前に主桁損傷部ウェブの平面度を測定した結果(写真-15)、ウェブの凹みが最大約200mmであったことから、当初発注仕様である当板補強では、ボルト添接部に肌隙が懸念されたため、主桁損傷部を部分的に撤去し、新設の主桁部材を高力ボルト継手にて設置する工法に変更した。その結果、既設主桁撤去位置における切断形状およびボルト孔位置をいかに新設部材の製作へ反映し、かつ両者の取合精度を確保するかが課題となった。

製作工場では、設計図を基に原寸作業で作成した既設部材孔明けデータと新設部材構造寸法データを反映した部材原寸シートを作成し、これを現場へ送付し、これを既設部材に当て、切断線や孔明け位置の罫書きを実施した。加えて、既設箱桁部材へのボルト孔明け作業では、規定サイズより小さい孔で先行孔明けを行い、その後、新設添接板を既設箱桁に当て、これを定規とした現場当てモミによる孔明け施工を行うことで、既設箱桁と新設補強部材との取り合い精度を確保した(写真-17, 18)。

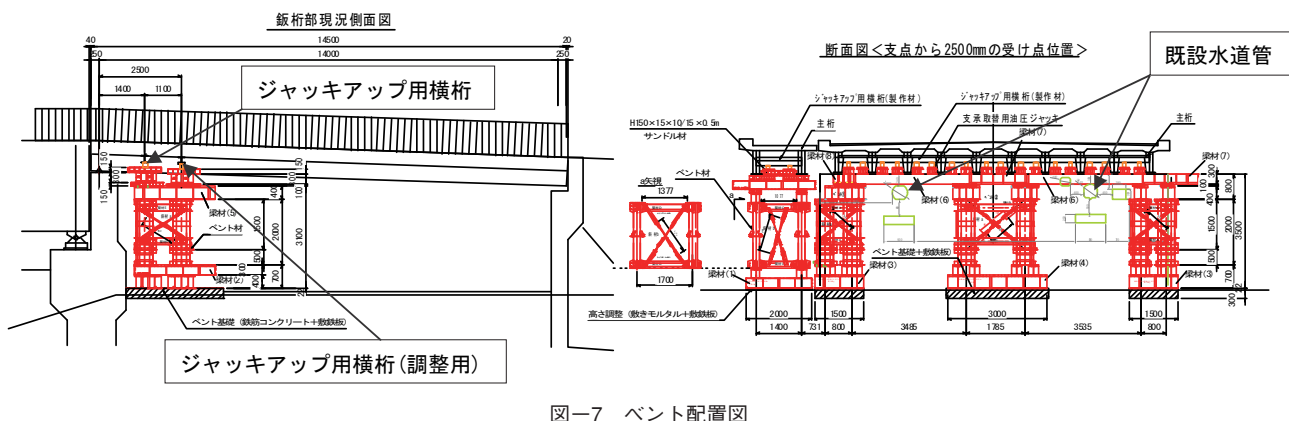
図-7 ベント配置図

ベント組立時、現況水道管の橋脚背面からの突出及び橋脚背面に水道管支持金が設置されていた為、ベント設置位置が制限された (写真-21, 図-7)。

ベント上梁についてG30梁材にて検討を行った結果、作用応力度超過により使用不可能であることから、送出し架設梁材に使用されている2ウェブの梁材を使用し、ジャッキアップ用の横桁を高力ボルトにて取付を行った (写真-22)。ジャッキアップ用の横桁は、仮受時桁端部におけるリフトアップを考慮して、取付位置を主桁端部より1400mmとした。又、桁仮受け時においてベント上梁と既設の水道管の隙間が20mmと狭隘であり、桁仮受け時のベント沈下によるベント上梁が水道管に接触して、損傷する恐れがあることから、主桁端部から2500mmの位置に調整ジャッキ用の横桁を追加施工した (図-7)。
