実環境下で腐食劣化した 高力ボルト摩擦接合継手の腐食性状

Corrosion Characteristics of Friction-type High-strength Bolted Joints Corroded and Degraded under an Actual Environment

そこで本稿では、約28年間厳しい塩害環境下にあり2006年に激しい腐食により崩落に至った鋼橋の高力ボルト摩擦接合継手の腐食性状を調査した結果を示す。調査では、外観目視及びレーザー計測機による腐食減肉形状の計測を行い、高力ボルト摩擦接合継手（高力ボルト、母板、連結板）の腐食性状を検証した。

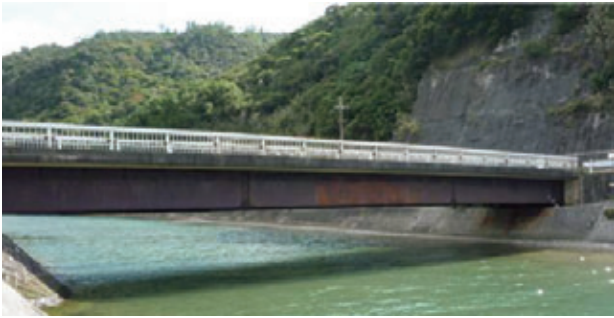
写真-1 対象橋梁の全景

当該橋梁は、1981年に架設された、橋長35.0m、幅員6.4mの耐候性橋梁である。鋼材は旧JIS表示でSMA50A, SMA50B, SMA41Aの耐候性鋼材であり、建設当時には鍍安定化処理材が施されていた。架橋位置は離岸距離50mの河川上であり、架橋位置から判断しても厳しい腐食環境下であったと言える。当該橋梁は、桁端部の著しい腐食損傷により一部部材が破断し2009年7月に自然崩落した。

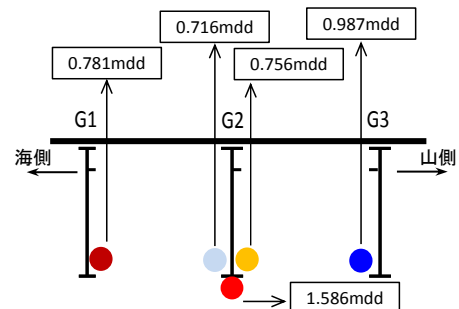
図-3 各位置での飛来塩分量（平均値）

すると、G3桁の海側の飛来塩分量が最も多く0.987mddであった。次に、G1桁の山側が多く0.781mdd、最も少ないのはG2桁の海側で0.716mddであった。このように、同一橋梁でも各主桁位置により飛来塩分量が異なっていることが分かる。また、桁下を流通する飛来塩分量は1.586mddで、耐候性橋梁を採用するための指標である0.05mdd⁶⁾を大きく上回る飛来塩分量であり過酷な腐食環境下にあったと言える。
