沖縄都市モノレールにおける鋼製橋脚修繕工事

Repair Work of the Steel Bridge Piers at Okinawa Urban Monorail

供用中の沖縄県都市モノレールの一部の鋼製橋脚においてカバープレート溶接部に疲労き裂が発見された。本工事では鋼製橋脚隅角部への応力集中の緩和を目的としてあて板を設置し、橋脚カバープレートの撤去を行った。ここでは、一連の補修工事における施工手順及びその補強結果の一部について報告する。

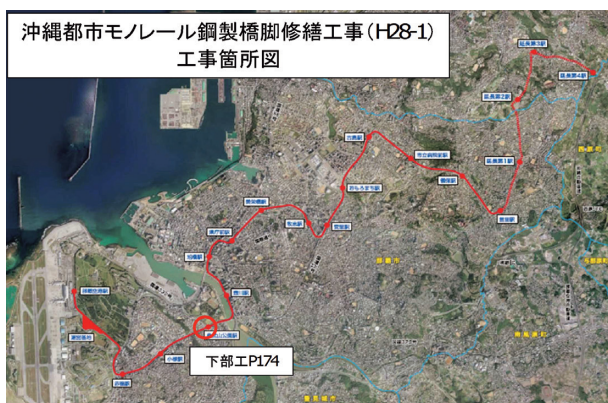
図-1 工事箇所図

本工事は、カバープレート溶接部付近において進展性のあるき裂が発生しているP174鋼製橋脚（**図-1**、**写真-1**）について、あて板補強を行った上で、カバープレートの撤去を実施するものである。

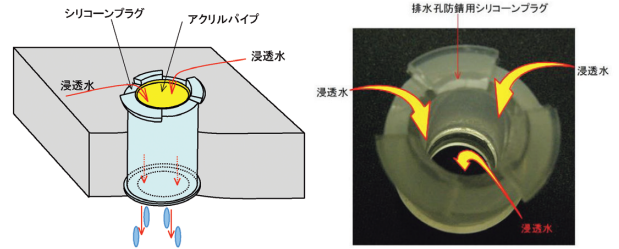
図-10 水抜孔用シリコン栓

橋脚内の調査をした結果、水抜孔などが特に設けられていなかったため、写真-12に示すように橋脚梁部に雨水が滞水している状況が確認された。

そのため、写真-13に示す箇所に水抜孔を設けることとした。この排水孔は湿潤及び乾燥を繰り返し錆びやすい部分となっているため、本工事では孔内の塗装に加えて、図-10に示すようなシリコンプラグで円周部を保護する方法を採用した。

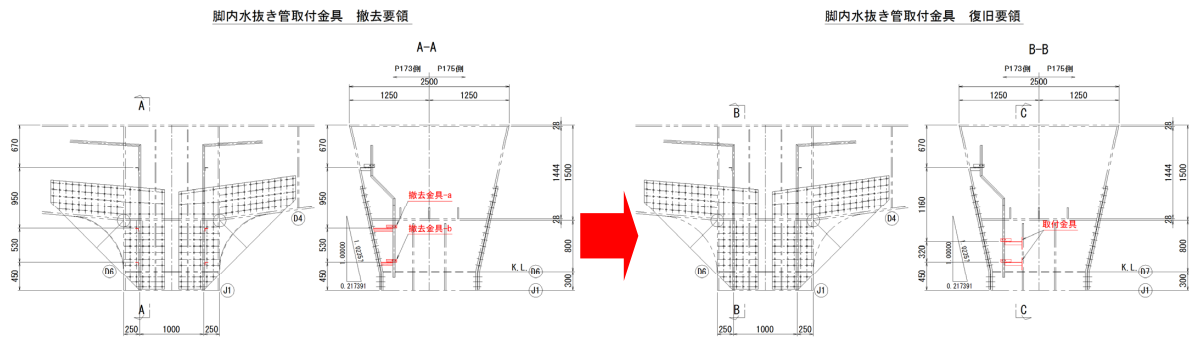
図一12 排水管支持金具撤去・復旧図

あて板設置前に橋脚内を確認した結果、**図-11**に示すようにあて板のボルトと脚内の排水管の支持金具が干渉することが判明した。

そのため、該当する柱ウェブに取り付いている金具は、あて板設置前に一度撤去し、あて板設置後にボルト接合により縦リブに取り付けて復旧（**写真-14**）を行った。撤去復旧の概要を**図-12**に示す。
