調質鋼を用いたトラス弦材の疲労を考慮した製作

(大鳴門橋HT70トラス弦材の製作管理と施工実績)

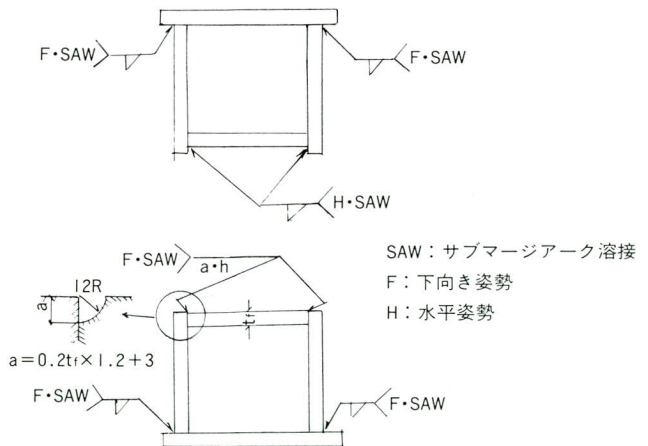
図-1に主構上・下弦材かど継手の開先条件を示した。部分溶け込み継手は、J開先とし、シングルサブマージアーク溶接。すみ肉継手は、下向きおよび水平姿勢でシングルサブマージアーク溶接で行なった。

図-1. 主構上・下弦材かど継手開発及び溶接方法

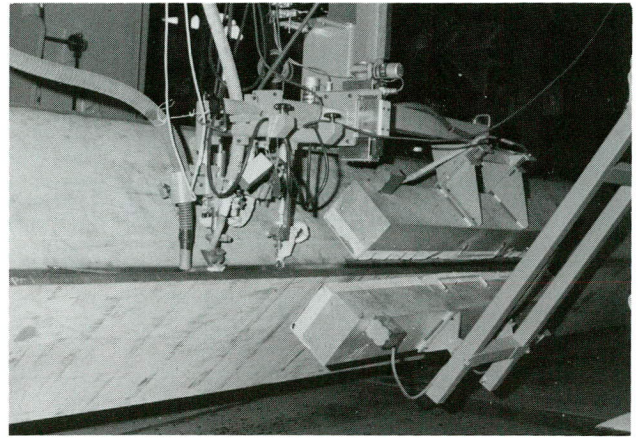
写真-2. 下向きすみ肉継手の溶接施工状況

写真-1、2に、部分溶け込み継手および下向きすみ肉継手のサブマージアーク溶接施工状況を示した。又表-1にかど継手の溶接施工条件を示した。

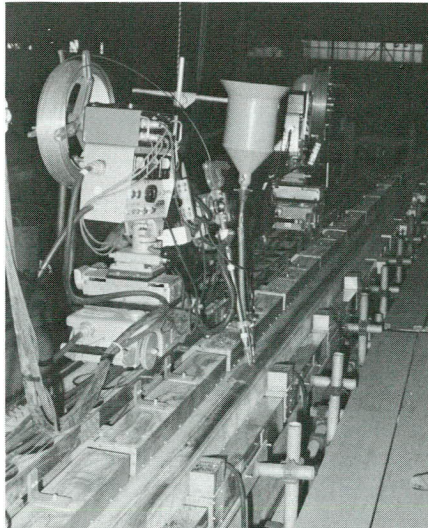
写真-1. 部分溶け込み継手の溶接施工状況

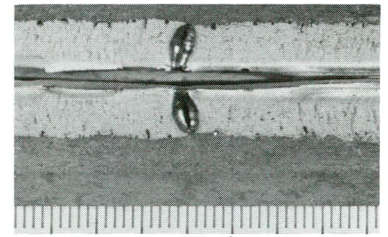
写真-3-1. 球状ブローホール
幅が数mm、長さ数mm程度のもの(不合格欠陥)

図-2にこれらのルート部溶接欠陥の模式図を、写真-3に各欠陥の代表例を示した。

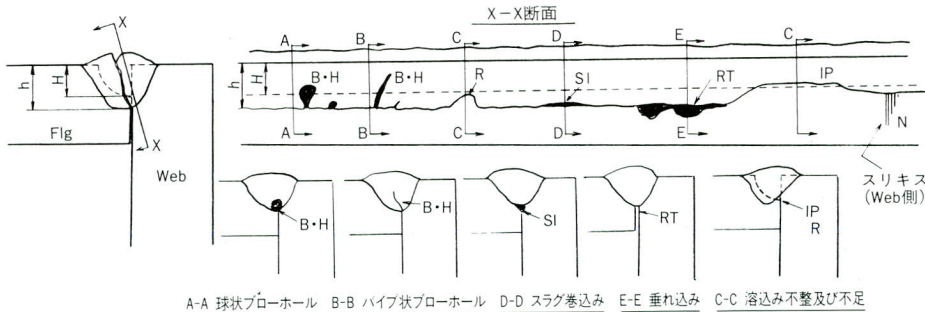
図-2. ルート部溶接欠陥の模式図

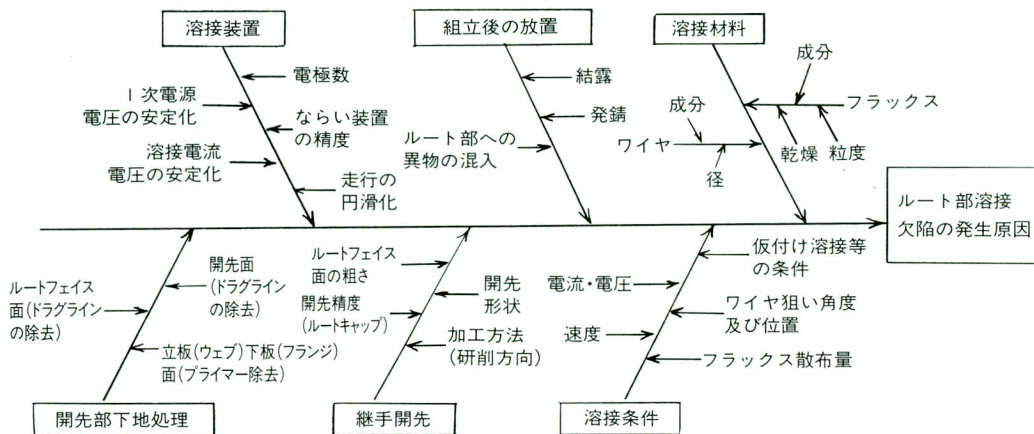
図-3. ルート部溶接欠陥の発生要因図

これらのルート部溶接欠陥の発生要因図を図-3に示した。ルート部溶接欠陥防止のため、各要因について十分な検討を行ない、小型・中型試験体およびパイロットメンバーの製作施工試験により実験的調査および確認を行なった。これらの検討結果については既に詳細に報告されているので本報では省略するが、ルート部溶接欠陥発生において最も大きな要因であるルートギャップについては、たゞ単に組立時に管理するだけではルートギャップ（G）を0.5mm以下にすることは不可能である。

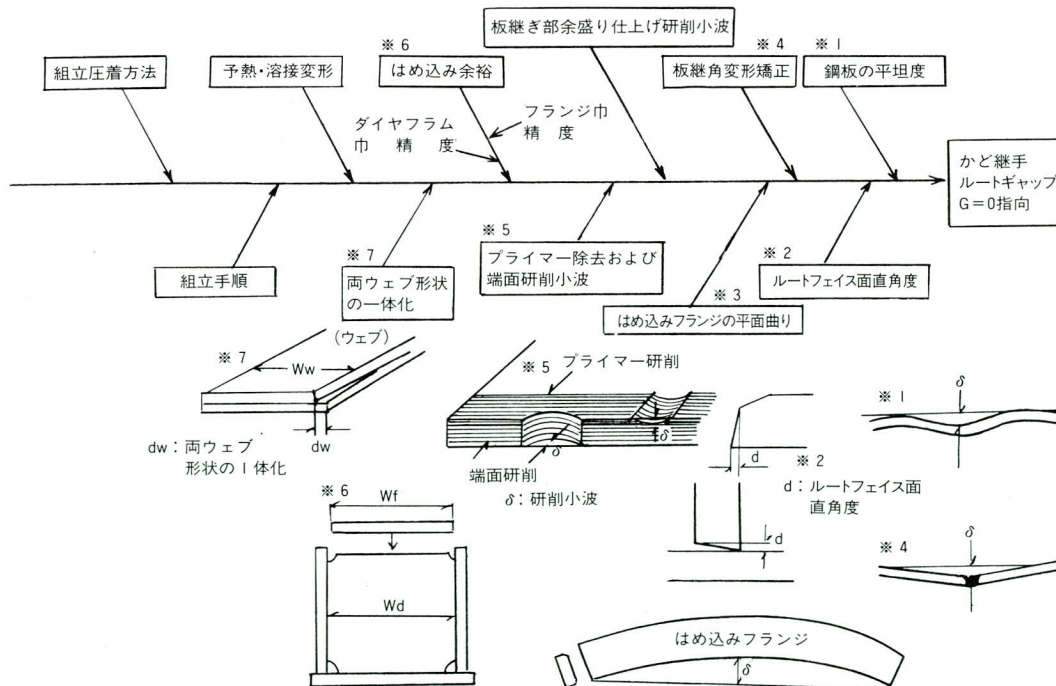
図-4. かど継手ルートギャップの要因図

ルートギャップを0.5mm以下にするためには、製作当初、即ち鋼板入荷時より製作各工程において、きめの細かい管理が必要である。かど継手のルートギャップをできる限り小さく（以降ルートギャップG=0指向と称する。）するための製作上の要因を図-4に示した。

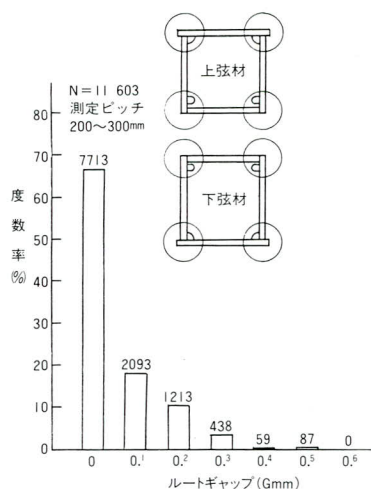
図-5. (a)
かど継手全継手のルートギャップ

ルートギャップは原則として仮付け溶接ピッチ（約300mm毎）に測定し、部材にチョーク等で記録しておき、後程これを管理シートに記載した。これらの結果をまとめ、ヒストグラムとして図-5に示した。図-5(a)は、全継手のルートギャップヒストグラム図、図-5(b)はJ

開先部分溶け込み継手、図-5(c)に水平すみ肉継手（フランジはめ込み）、また図-5(d)に下向きすみ肉継手のルートギャップのヒストグラムを示した。全継手についてルートギャップ $G \leq 0.5$ を確保することができたが、これは、次に述べる各要因の管理結果と圧着治具等を用いた圧着効果によって実現されたものである。ヒストグラムをみると全継手について $G=0$ の達成率は66.5%であり、継手別にみると部分溶け込み継手で81.3%、水平すみ肉継手で71.3%、下向きすみ肉継手で56.0%であった。結果として、はめ込みフランジ継手の方が $G=0$ の達成率の良かったのは意外であったが、これは圧着のし易さに関係しているものと思われる。

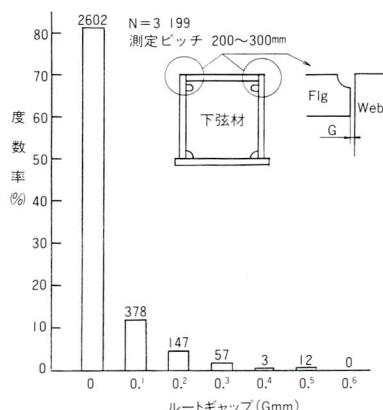
図-5. (b)
部分溶け込み継手のルートギャップ

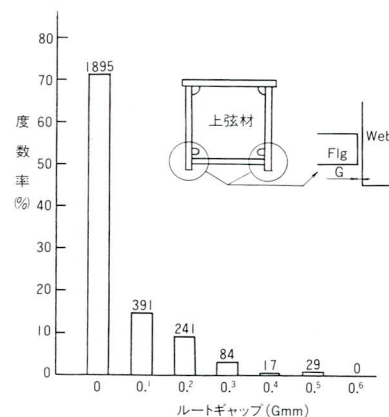
図-5. (c)
水平すみ肉継手のルートギャップ

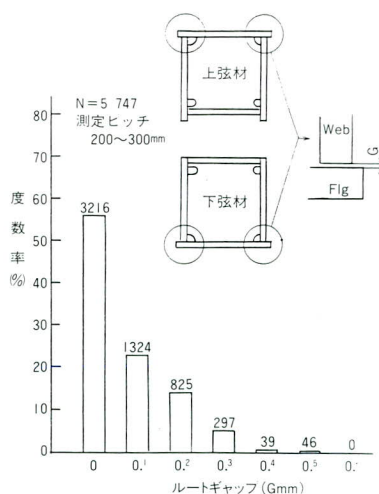
図-5. (d)
下向きすみ肉継手のルートギャップ

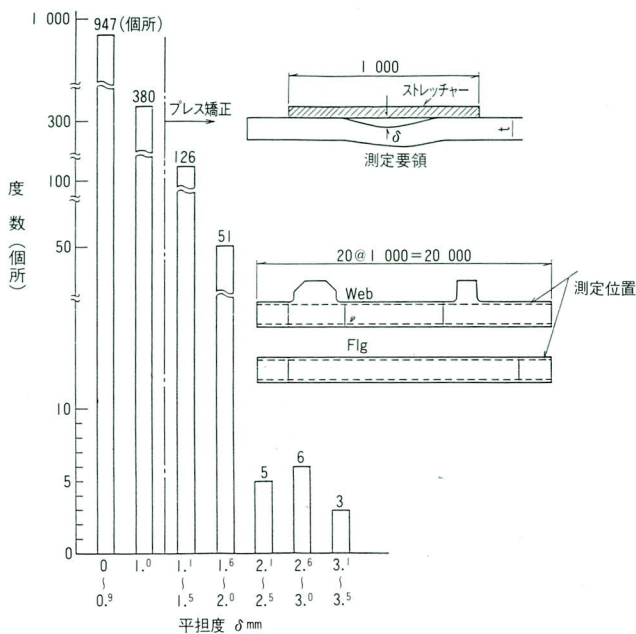
図-6. 大鳴門橋トラス弦材 (ウェブ・フランジ) 鋼板の平坦度 (HT 70)

次切断後の測定結果では、測定個所数1518個所のうち約1%が平坦度2mm/m以上であり管理目標の1mm/mを超えるものは12.6%であった。管理目標値である平坦度1mm/m以上のものは、全てプレスで1mm/m未満まで矯正した。矯正個所数は、実に191個所であった。鋼板の平坦度測定値 (矯正前) のヒストグラムを図-6に示した。

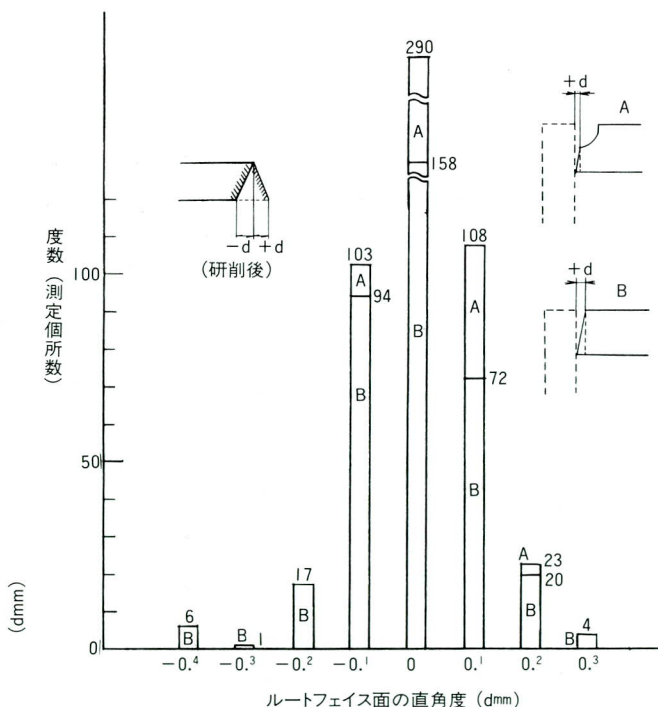
図-7. 落とし込みフランジの直角度

図-7に落とし込みフランジの直角度のヒストグラムを示した。図中の表示Aは下弦材のフランジであり、ルートフェイス面は機械加工を行い、直角度は-0.1~+0.2で非常に良好であった。一方、図中の表示Bは上弦材のフランジであり、ガス切断後酸化皮膜 (ドラッグライン) 除去の端面自動研削装置 (ベルトグライダー式) で研削した。従ってガス切断時の直角度の影響を受け、研削過程において直角度を測定し、管理目標に入らない場合は修正のための再研削を行った。

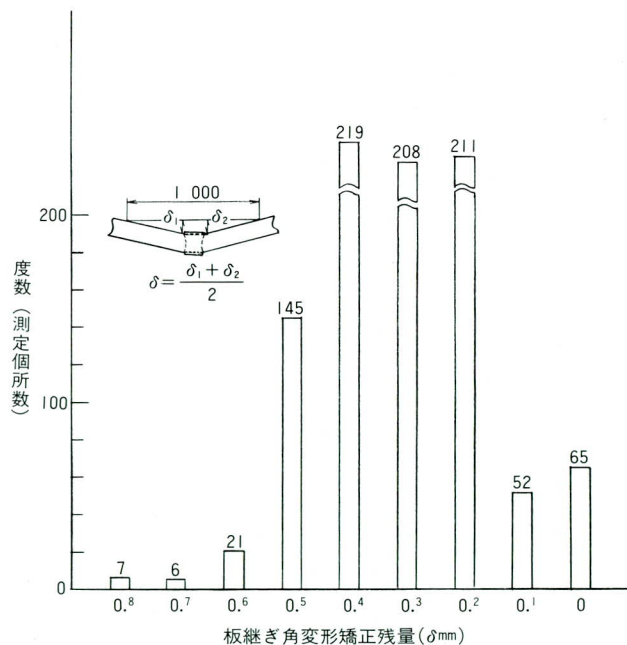
図-8. 板継ぎ角変形矯正残量

板継ぎ継手の溶接角変形は、プレスで1mm/m以下になるまで矯正した。矯正残量のヒストグラムを図-8に示した。矯正残量0.5mm/m以下が96.3%であった。

板継ぎ継手の角変形矯正にあたって十分注意深く矯正した結果図-8のような平坦度を得ることができ、平坦度と同様ルートギャップG=0、指向の障害とはならないものと考えられる。

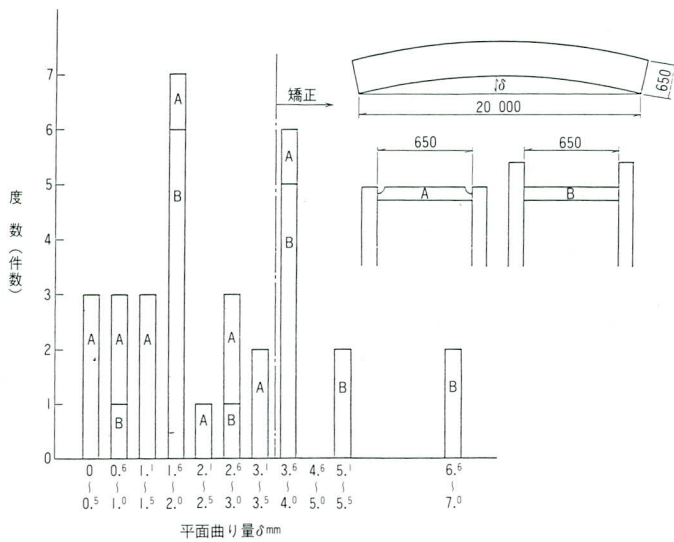
図-9. 大鳴門橋弦材はめ込みフランジの平面曲り量 (HT 70)

しかしはめ込みの際平面曲りが大きいとダイヤフラム部等においてスリキズを生じる可能性がある。またダイヤフラム位置において、左右のルートギャップが片寄り片側のルートギャップが大きくなることもある。そのため、はめ込みフランジの平面曲りの管理値を3mm以下とした。図-9に実橋における2次切断後のはめ込みフランジの平面曲り量のヒストグラムを示した。はめ込みフランジ枚数の68.8%が管理目標の3mm/m以下であったが、残りの31.2%は曲り矯正を行なって管理目標の3mm/m以下に納めた。なお曲りは、フランジのコバを加熱矯正することにより容易に矯正できた。

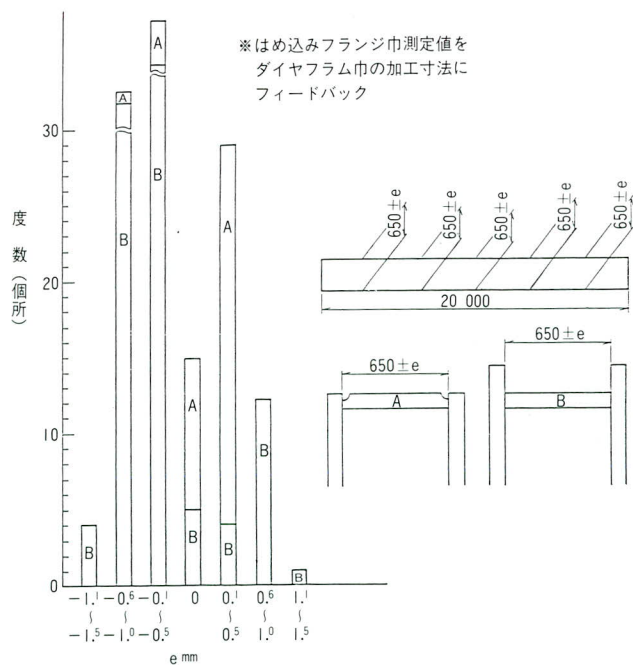
図-10. 大鳴門橋トラス弦材はめ込みフランジ幅精度 (HT 70)

図-10に、はめ込みフランジの幅寸法測定値のヒストグラムを示した。下弦材のはめ込みフランジはJ開先加工時幅も同時に機械加工しているため、幅寸法は設計値に対してほとんどが±0.5mm以内に入っているが、上弦材のはめ込みフランジはガス切断後酸化皮膜（ドラグライン）の除去のため自動研削装置で端面仕上げを行っており、端面の直角度およびガス切断の小さなノッチ等の関係で必要以上に研削されるため、±1.5mmの精度となった。ただし、ルートギャップG=0指向を達成するため、はめ込みフランジの幅寸法を基に、ダイヤフラムの幅寸法を決め（中間ダイヤフラム幅はフランジ幅+1.0、端ダイヤフラム幅は、フランジ幅+0.7mm）機械加工を行った。従ってはめ込みフランジの幅寸法精度は、直接ルートギャップG=0指向の障害とならない工夫を

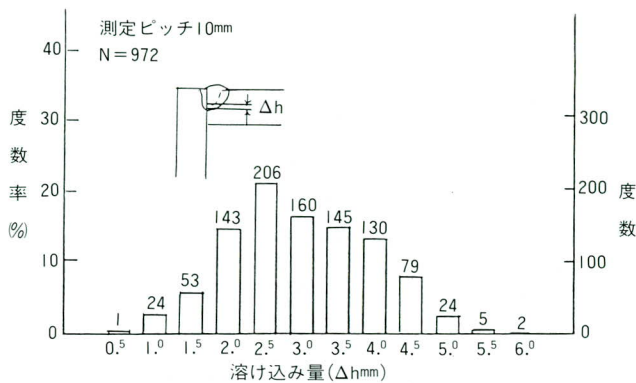
図-11. (a) 部分溶け込み継手の溶け込み量

の継手終端に長さ1mのタブ材を取りつけ、部材溶接時に実継手溶接をタブ材まで行い、溶接完了したタブ材を取りはずし、破面試験を行うのをタブテストと称している。大鳴門橋において、部分溶け込み継手では4継手に1本、すみ肉継手では12本継手に1本の割合でタブテストを行なった。試験結果を表-2に示した。また図-11(a)、(b)、(c)にタブテスト破面より測定した継手別溶け込み量のヒストグラムを示した。

タブテスト破面試験の結果は、実継手の品質を反映しているものと考えられるが、ルートブローホール1.5φ以上のものは、1箇所のみであり非常に良好であった。又溶け込み量は各継手とも十分であり、平均で3mm以上を確保されていた。

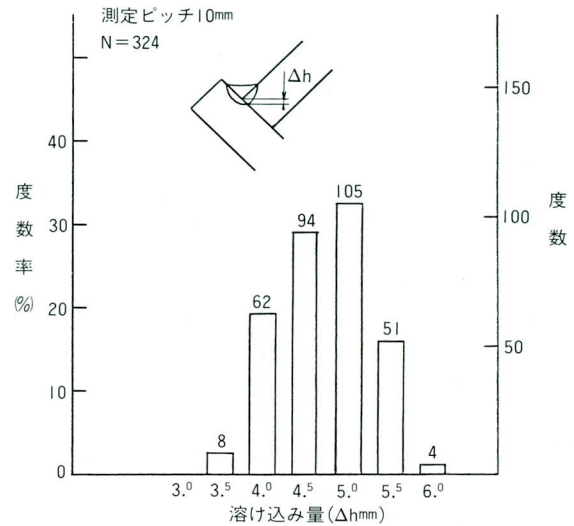
図-11. (c) 下向きすみ肉継手の溶け込み量

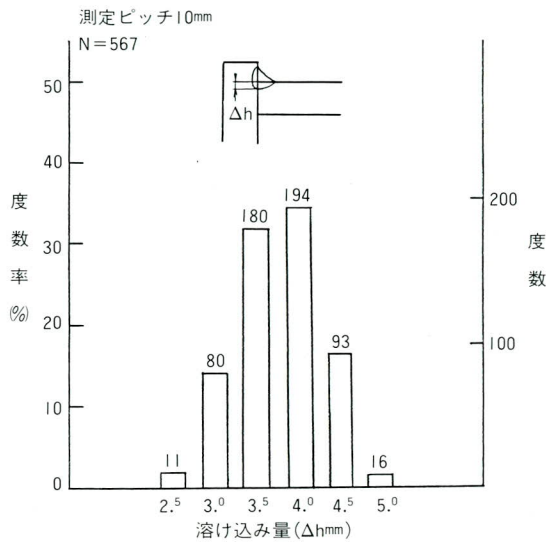
図-11. (b) 水平すみ肉継手の溶け込み量
