# 大入熱溶接を用いたボックス柱角継手熱影響部の超音波探傷による欠陥特性（その3 正負繰り返し载荷実験）

## Properties of Defects in the Heat-Affected Zone Discovered by Ultrasonic Testing and Caused by Heat when Welding Box Column Corner Joints (positive and negative repeated-load tests)

A previous report described an investigation into the relation between the seriousness of defects in the heat-affected zone intentionally caused by welding heat and the tensile strength of box column corner joints. The relation was probed using the monotonic tensile test. Since then, positive and negative repeated load tests have been performed on full-scale box column specimens with intentionally-caused defects. The results of the tests show that the presence of defects equivalent to Region 2 level and located even on all lines, even defects discovered by ultrasonic testing in compliance with Architectural Institute standards, has no effect on the strength and deformability of the joint. This suggests that defects such as those investigated in this study need not be repaired if they are of Region 2 level or lower.

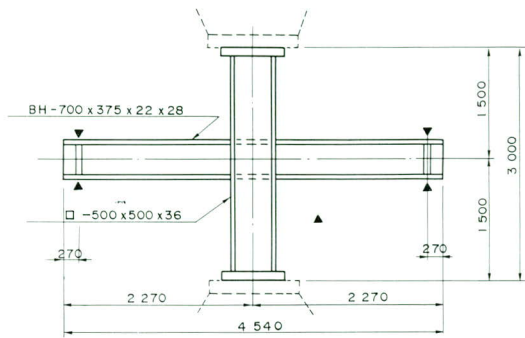
図-2 試験体形状

実大ボックス柱試験体（Fシリーズ）の形状を図-2に示す。フランジとウェブの交差部はスカラップを取らないノンスカラップ工法とし、フランジ端部は鋼製タブを取り付けて溶接した後に切断し、グラインダーにて滑らかにコーナー仕上げを行った。载荷は300トン油圧ジャ

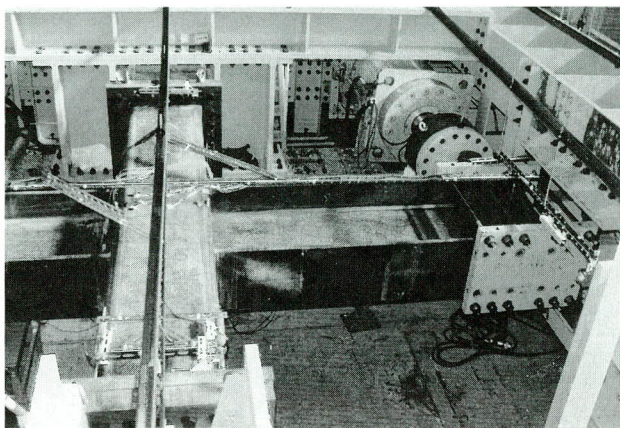
写真-1 載荷状況

ッキにより、正負交番の繰り返し載荷を行う。載荷状況を図-3及び写真-1に示す。

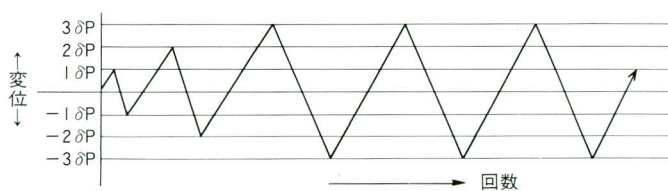
図-4 載荷プロセス

繰り返し載荷は梁降伏に相当する梁端変位を $\delta p$ として、図-4に示すように $\pm 1 \delta p$ 、 $\pm 2 \delta p$ 、 $\pm 3 \delta p$ を梁端の変位制御により試験体が破断するまで行った。併せて変形量及び歪量の測定を行った。

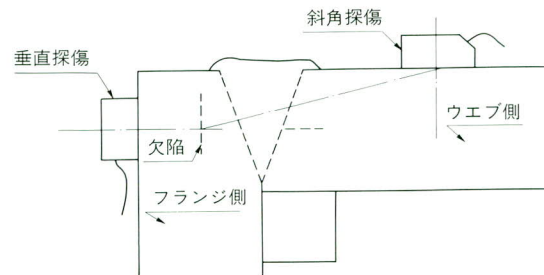
図-5 超音波探傷試験要領

実大ボックス柱試験体については、図-5に示すように、角溶接終了後、各々の試験体について斜角探傷および垂直探傷を実施した。

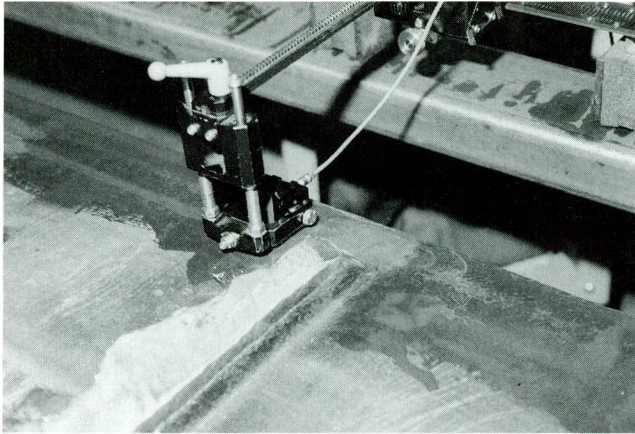
写真-2 載荷後垂直探傷

探傷方法の詳細は前報(宮地技報No.9 1993 38ページ)を参照して頂きたい。ただし、今回は角溶接部の余盛ビードの切削加工は行っていない。また、繰り返し载荷後の垂直探傷は写真-2に示すようにフランジ溶接部を除いた部分について探傷を行った。

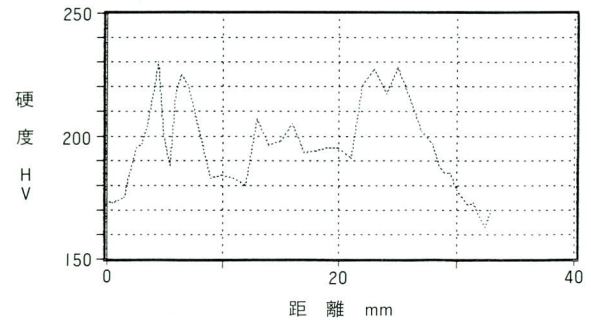
図-6 硬さ分布図

硬さ試験の結果を図-6に示す。

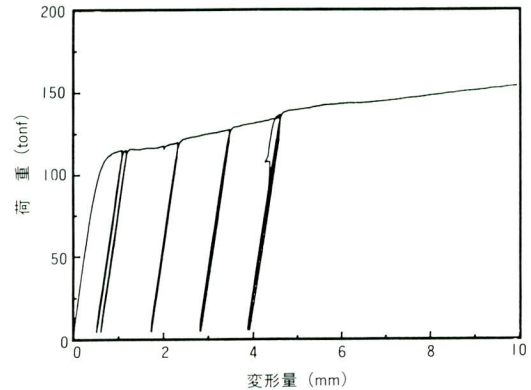
図-8 荷重-変形曲線

繰り返し載荷試験の結果は、表-18に示すとうりである。前報2の単調載荷の結果と同様であり、差異はない。(宮地技報No.9 1993 45ページ 表-9参照)即ち、部分引張試験片における繰り返し載荷では欠陥の進展は見られないことが確認できる。BSRS-2の繰り返し荷重-

変位曲線を図-8に示す。載荷プロセスは鋼材の板厚方向の降伏時の試験片の変位の等倍~4倍を各々三回繰り返し載荷した後に破断させた。

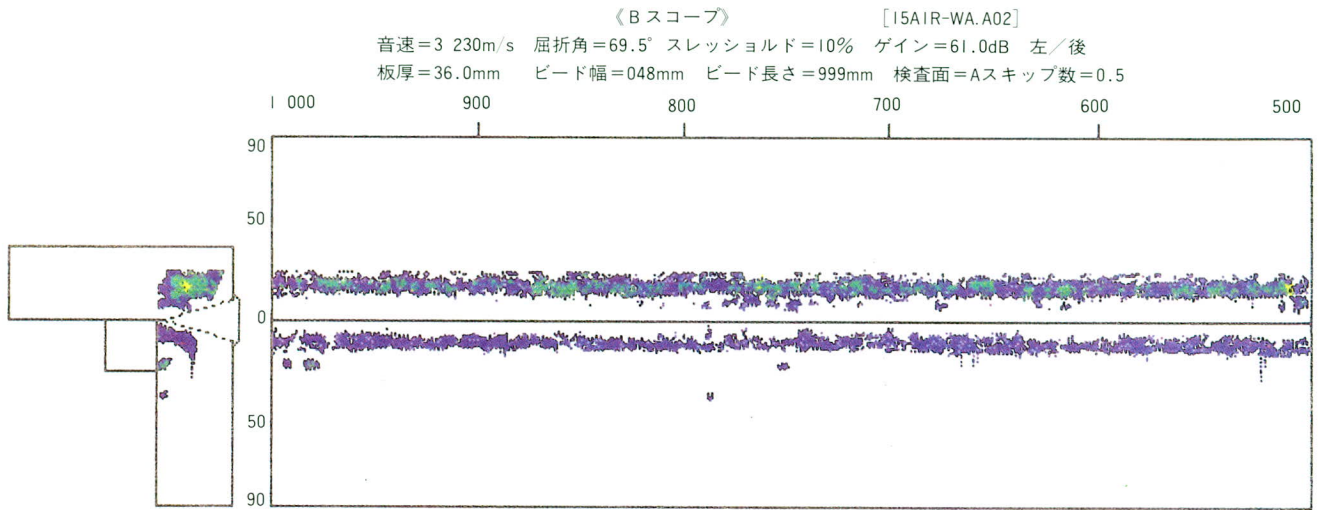
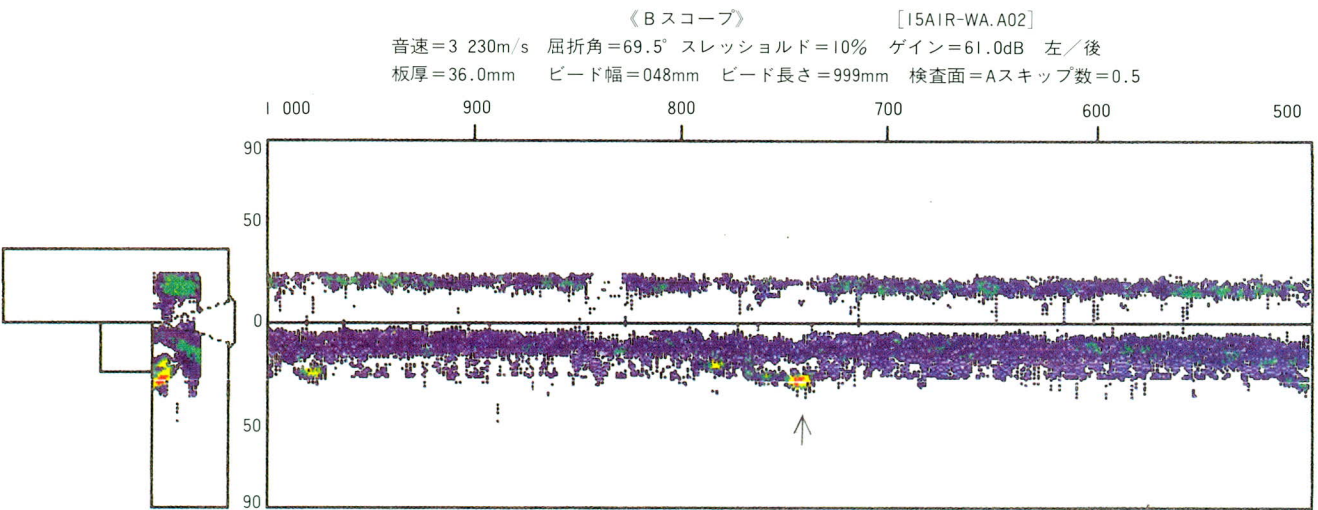
図-7 超音波探傷試験結果

青 : 10%  
 緑 : 20%  
 黄 : 40%  
 赤 : 80%

a 図 繰り返し载荷前

試験体の斜角超音波探傷試験の結果を表-17に示す。Fシリーズの7A、10Aを除いていずれの試験体も角継手フランジ側熱影響部には全線に渡って不合格欠陥が内在している。また、実大ボックス柱試験体Fシリーズの自動超音波探傷試験の出力結果の内、15Aの例を図-7に示す。フランジ側には全線にわたって領域IIのレベルの欠陥が発生している。表示色の識別は青が建築学会基準の領域I、緑が領域II、黄が領域III、赤が領域IVである。青の領域Iは判定外であり、緑の領域IIからが不合格欠陥である。

超音波探傷試験の結果を図-7に示す。フランジ部の欠陥の進展は見られない。荷重後エコー高さが高くなった部位 (図-7中の荷重後の出力図の黄、赤の部分=↑の箇所)は、柱主材と裏当金との組み立て溶接部である。マクロ写真-3からも分かるように、エコー高さが高くなった原因は荷重による大きな変形により、組み立て溶接部が破断したためである。組み立てのための隅肉溶接を連続にすることは特に必要でない限り避けた方が良いと指摘している文献もある。(文献7)

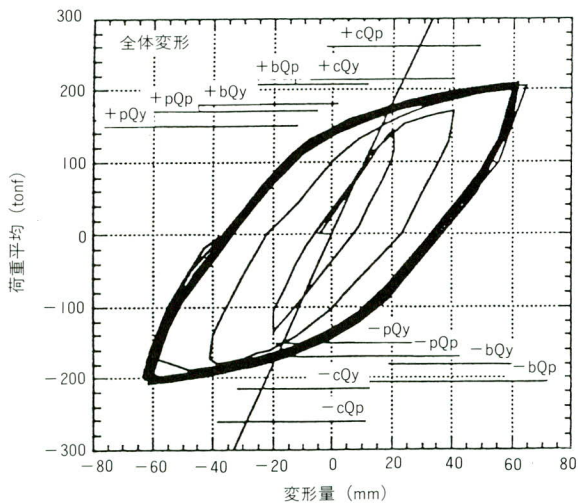
図-9 荷重-変形曲線 (全体変形)

の端部に初期延性亀裂が目視により観察され、その後、 $\pm 3 \delta p$ を繰り返す間に、同様に他の梁フランジにも延性亀裂が発生した。最終的に $-3 \delta p 20$ 回目到達時に、北西側梁フランジ溶接部ではほぼ全線にわたって破断した。破断面は延性破面である。最大荷重は $+3 \delta p 3$ 回目に左右の平均値で209tfを記録した。荷重-変形関係を図-9に示す。

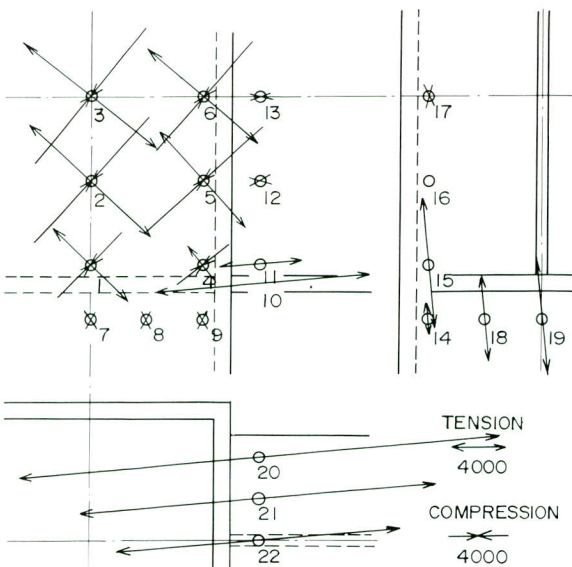
図-10

図-10と図-11は、 $+3 \delta p 1$ 回目と $-3 \delta p 1$ 回目それぞれのパネルゾーンでの、3軸歪ゲージの測定値から計算した主歪方向と主歪量、及び柱、梁での1軸歪ゲージで測定した各部の歪量を図示したものである。図中、柱、梁の歪方向を示す方向は矢印線の重なりを避けるため、若干角度をつけて示してある。フランジ欠陥部近傍のNo.5、No.6ゲージでは $10,000 \mu$ を超える大きな歪が計測されている。

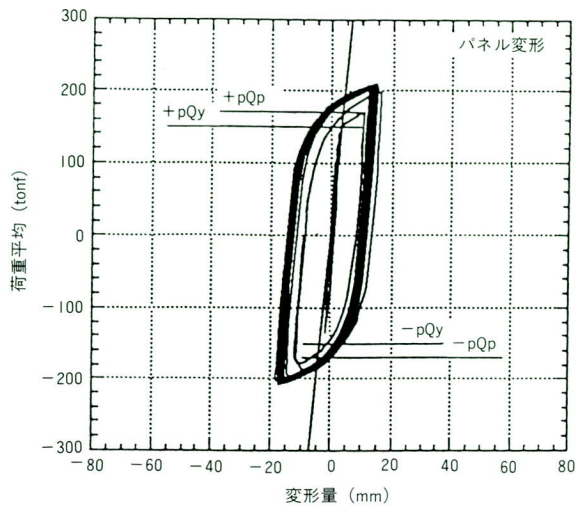
図-12 荷重-変形曲線 (パネル変形)

荷重中のパネル部変形量は図-12から分かるように最大 $\pm 15\text{mm}$ である。また、表-19に示すように、荷重除去後の残留変形量の最大値は $4.5\text{mm}$ であり、梁フランジ取り付け部 (表-20の太線中)に局部的に発生していることが分かる。

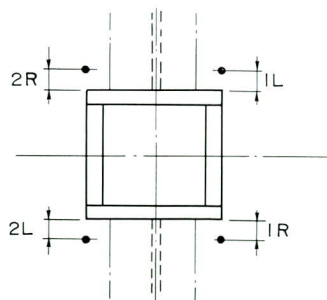
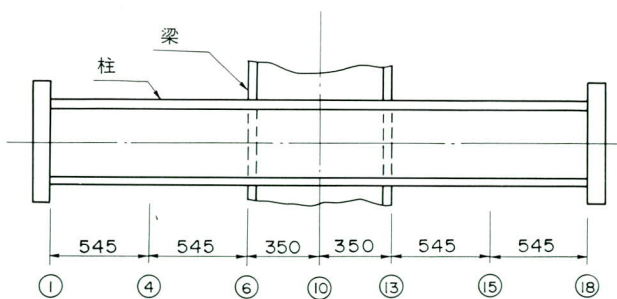
図-13 曲がり測定要領

方法は①～⑱にピアノ線を張り、中間の5点を測定する。+側は凹、-側は凸を示す。
