FRP製橋梁付属物の特徴と今後の展望

Characteristics and Outlook of FRP Bridge Accessories

In recent years, cases of bridge corrosion, deterioration and fatigue damage have increased in Japan. Therefore, the importance of bridge inspections to facilitate maintenance has increased greatly. The basis of such inspection is visual observation at close range. However, many bridges do not have the equipment to carry out such observation. The FRP is lightweight, superior in workability and easy to fix to existing structures. Thus, the adoption of FRP bridge accessories is one technique that may be employed to resolve problems relating to the inspection of bridges. This report presents the features of such FRP bridge accessories and mentions their future outlook.

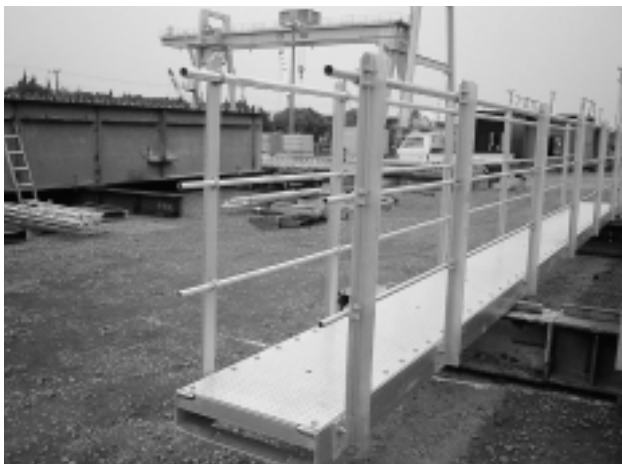
写真一 鋼製検査路の実物写真

鋼製検査路の構造諸元を示す。

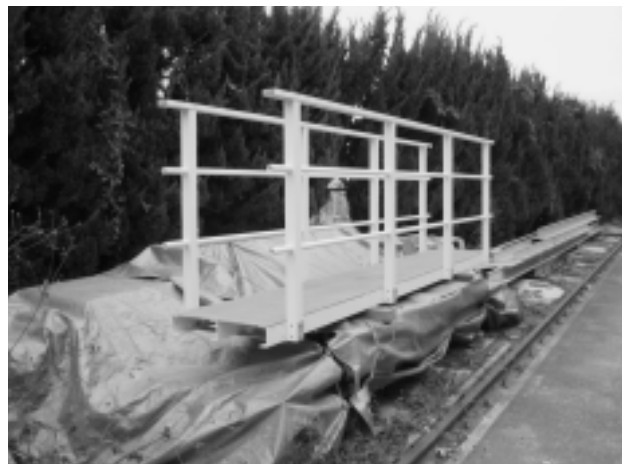
写真二 FRP製検査路の実物写真
(※親桁3列タイプ)

FRP検査路の構造諸元を示す。

- ① 歩廊部の親桁は、FRP製溝型材を4列配置し、床面のFRP板と接着させる構造とする。
- ② 手摺りはFRP製角パイプに丸パイプを貫通させ、FRP製の棒材で固定する構造とする。
- ③ 支持材間隔は、歩廊面からの高さを基準に強度計算を行った結果、最大で1.5m間隔となることから、余裕をみて1000mm間隔(支持材4本)とした。

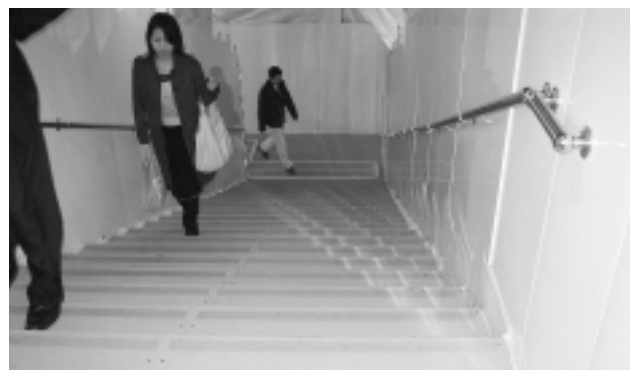
写真一七 仮階段使用状況写真
